## דוח חקירה בטיחותית תיק תאונה מס' 65-07

תאונת ממ"ג באזור צומת עד הלום  
בתאריך 28.10.07

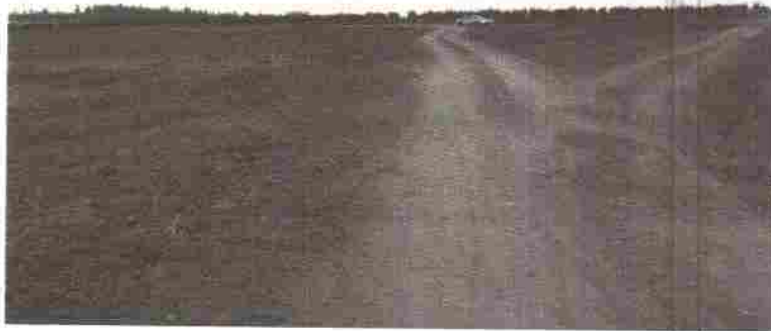
**השביל שנבחר להמראה, מעוקל**

- (1) אזורי הטיסה לממ"ג ומנחתי התפעול מוגדרים בנהלים. האזור ממנו המריא הממ"ג אסור לטיסה, עפ"י הנהלים.
- (2) ההמראה בוצעה משביל צר ועקלקל שבקצהו נמצא מטע – אינו מתאים להמראת כלי טיס כל שהוא, במיוחד לטייס חובב וחסר ניסיון.
- (3) לאחר ההמראה פנה הטייס מערבה, אל אזור בנוי ליד צומת "עד הלום", מערבית לכביש אשדוד אשקלון. באזור הטיסה ממוקמות שתי מערכות של קווי מתח, האחת בגובה של 250 רגל לערך מפני הקרקע והשנייה בגובה של 90-100 רגל מעל פני הקרקע. לאחר שחצה את מערכת קווי המתח הגבוהה, הנמיך תוך פנייה שמאלית, עד שפגע עם צידו הימני של המצנח בקווי המתח של המערכת הנמוכה יותר.
- (4) למרות שהכחיש כל קשר לאנשים שבאו לחלצו מיד לאחר הנפילה, לא מן הנמנע שהוא הכירם קודם לכן, ועיקר תכלית הטיסה הייתה, להדגים בפניהם את יכולתו בטיסה.

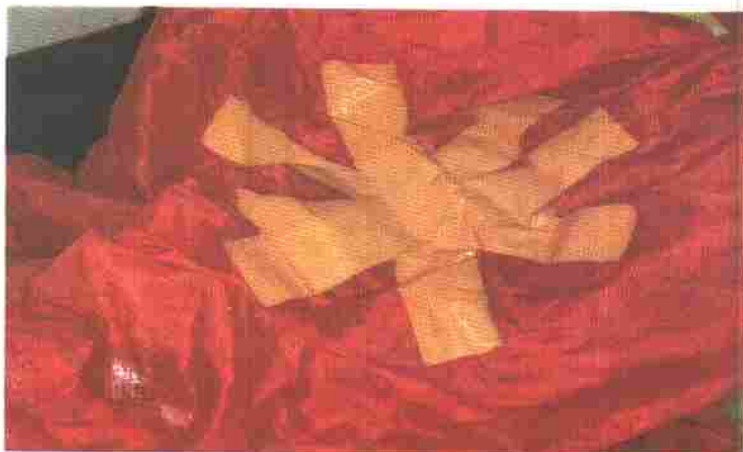
✓ למצנח בוצע תיקון חובבני בעבר, באמצעות הדבקת בד דביק בקטע שנקרע.

**התיקון הארעי שבוצע במצנח**
