ומה עכשיו?

נכתב על ידי **Brian M. Jacobson**, תורגם על ידי **איציק מה-יפית**, מתוך **AVweb** מתאריך 3.4.08
מאמר זה הופיע במקור ב – *IFR Refresher* מאי 2007

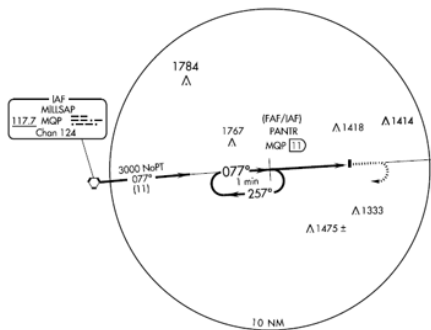
המטוס התרסק בערך שני מייל צפון מזרחית לשדה Weatherford ליד העיר Willow Park. לא הייתה אש שלאחר הפגיעה. המטוס עצר בשוחה, ליד דרך משובשת, בחלקים, בגובה של 840 רגל. כני הנסע נמצאו בחוץ, כנ"ל המדפים ב – 15° ומערכת ההיגוי שלמה. לא היו ממצאים לתקלות כל שהן שלפני הפגיעה, שיכלו לתרום לתאונה.
