דוח חקירה בטיחותית סופי

תיק תאונה מס' 18-27

- תקלת מנוע ונחיתת אונס בשטח -

22.3.2018	בתאריך
152 צסנה	כלי הטיס
4X-CHS	סימן רישום
חיפה	מקום האירוע

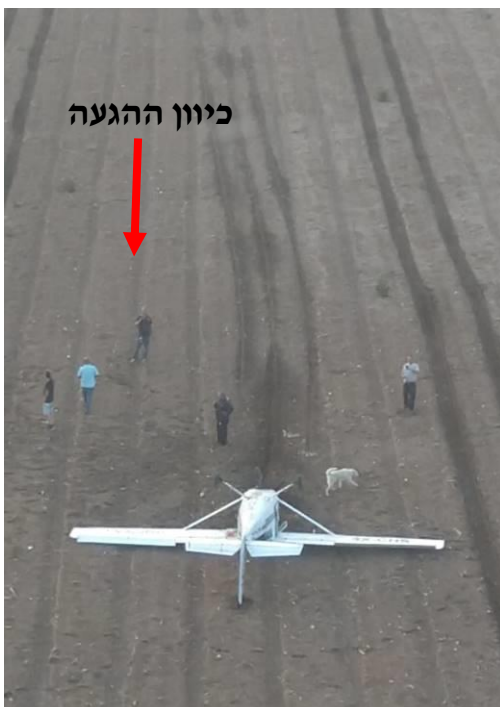
המטוס הפוך על גבו באתר התאונה

המטוס נמצא עם נזקים מבניים לאורכו. כן נסע קדמי שבור, להב מדחף עם כיפוף קל, נזקים במייצב ובהגה הכיוון, וסימני פגיעה במאזנת ימין.

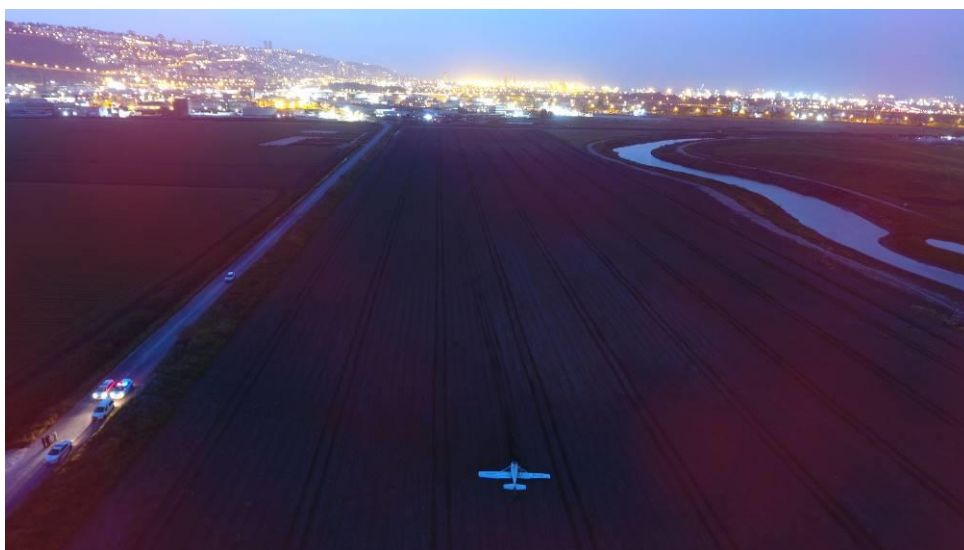
סימני הנגיעה הראשונה בקרקע נמצאו 205 מטר מתחילת השדה ונמשכו לאורך 445 מטר. לאורך ריצת הנחיתה סימני כני הנסע ראשיים רציפים. סימני גלגל האף מעידים על הרמת גלגל האף, שלוש פעמים, לאורך ריצת הנחיתה. בחלקה האחרון של ריצת הנחיתה נראו סימני כל שלושת הגלגלים. בנקודת ההתהפכות של המטוס שקע בוצי בקרקע, בקוטר של מטר ובעומק של 25 ס"מ לערך.

המטוס באתר האירוע

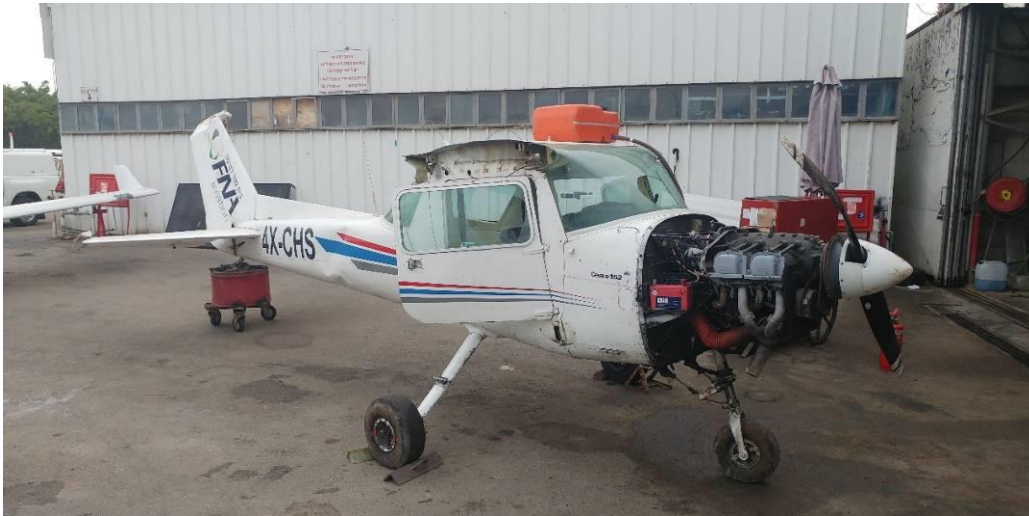
סיכום בדיקות שחזור התקלה

מגנטו שמאל - עובד חלקית מעל סל"ד 480. פועל תקין מעל סל"ד 1,000.
מגנטו ימין - קו החשמל, המחבר בין המפסק לבין המגנטו מקצר לגוף (המגנטו תקין).
