דוח חקירה בטיחותית

תיק תאונה מס' 1-11

- התפרקות גלגל אף במהלך ריצת נחיתה -

5.1.11	תאריך
סיירה	סוג כלי הטיס (אז"מ)
4X-HTZ	סימן רישום
מנחת ראשון	מקום האירוע

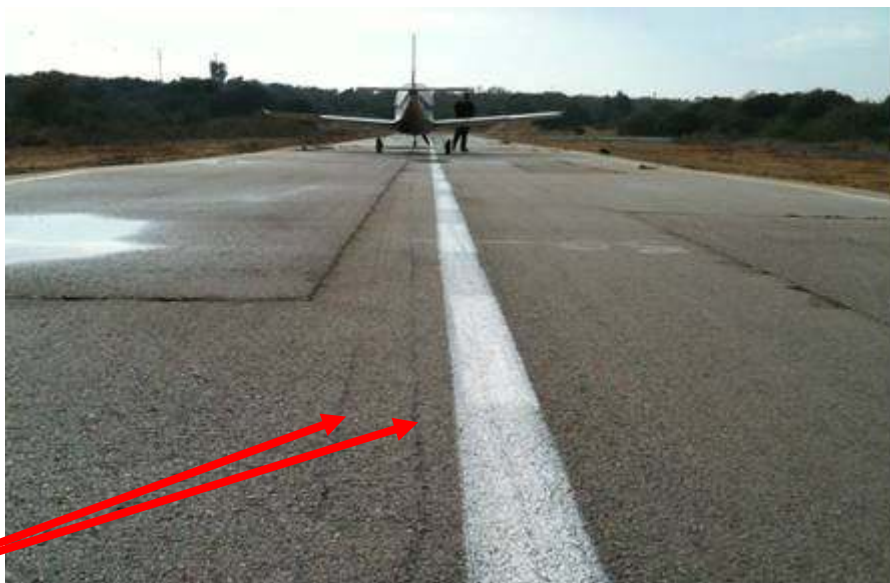
- 1.5.1 המטוס נעצר סמוך לציר מסלול, כ - 60 ס"מ משמאלו.
- 1.5.2 גדם כן הנסע יצר חריצים באורך של כ - 15 מטר, עד למקום עצירת המטוס.

סימני החריצה במסלול

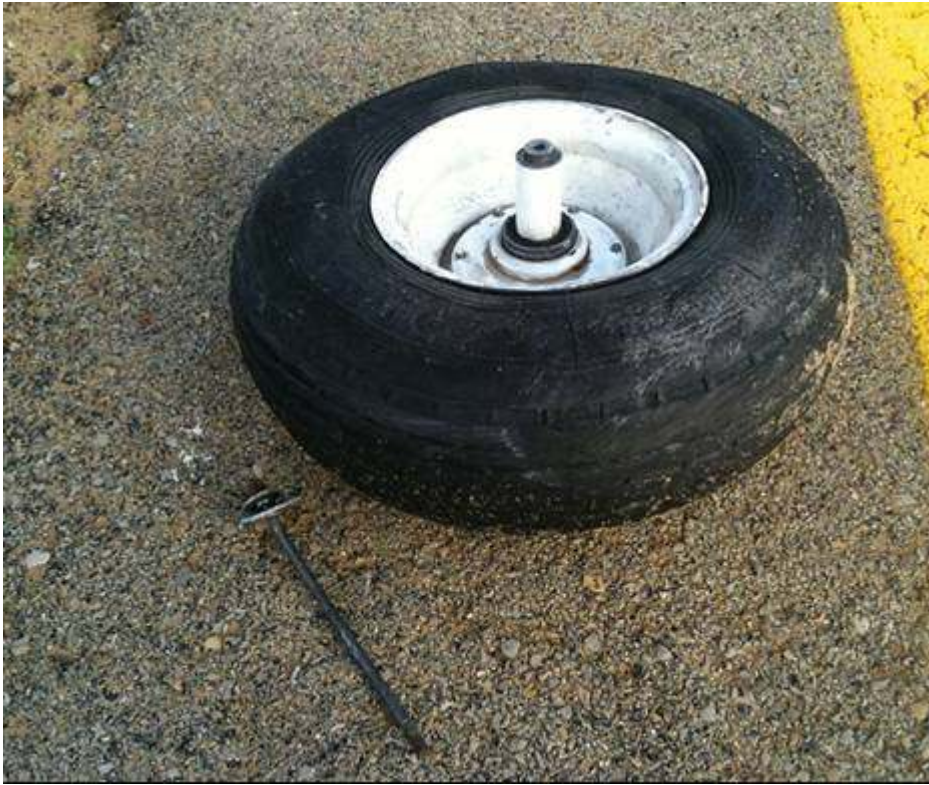
- 1.5.3 גלגל האף שניתק מהמטוס נמצא באותו קו רוחב איתו.
- 1.5.4 ציר הגלגל נמצא כשהוא עקום ומהודק מצדו האחד בלבד.

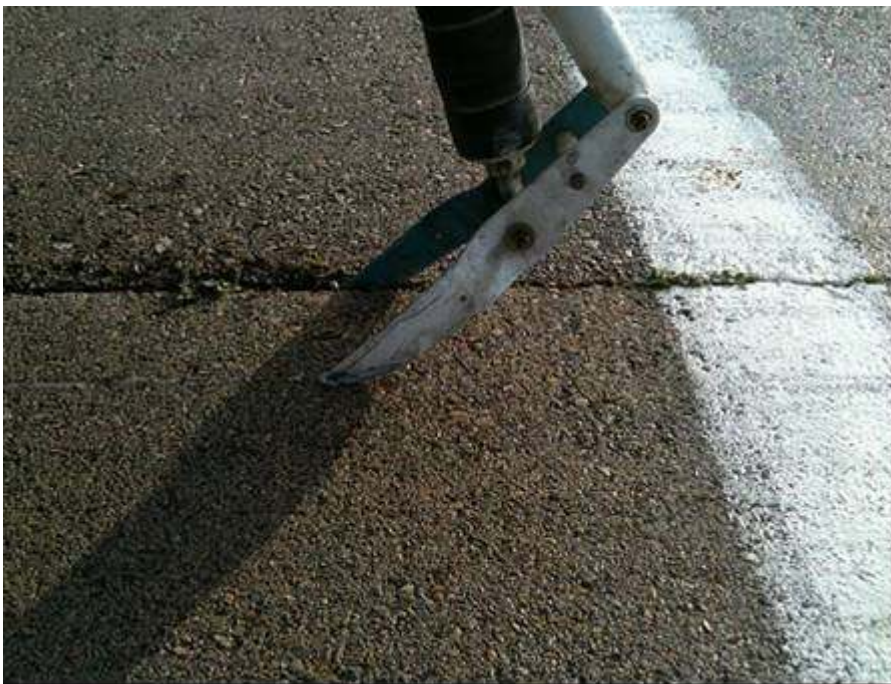
1.5.5 ה"לחיים" של כן הנסע נשחקו בחלקם התחתון עד מעל לפתחים ששימשו את ציר הגלגל.

- 2.1.5 בבחינת הלחיים, נראה, כי הופעלה עליהם לחיצה צידית, על ידי הגלגל, בשלב ניתוקו. הדבר מתבטא בסימני גומי רבים בצד הפנימי של הלחיים וכן בתלישה של אחד התותבים העליונים המחברים את הלחיים אל גוף המטוס.
- 2.1.6 אין ספק בכך, כי שליפת האום הייתה הדרגתית, יחד עם זאת, קשה לקבוע בפסקנות מתי נפלה האום וזאת משום שהגלגל ימשיך לתפקד כרגיל כל עוד לא ייצא ציר החיבור ממקומו. יציאת הציר בבת אחת, אם ארעה, יכולה להתקיים אם מבוצעת, למשל, פנייה חריפה על הקרקע שיוצרת עומס צידי על כן הנסע הקדמי, בכיוון ההפוך לצד שבו חסרה האום.

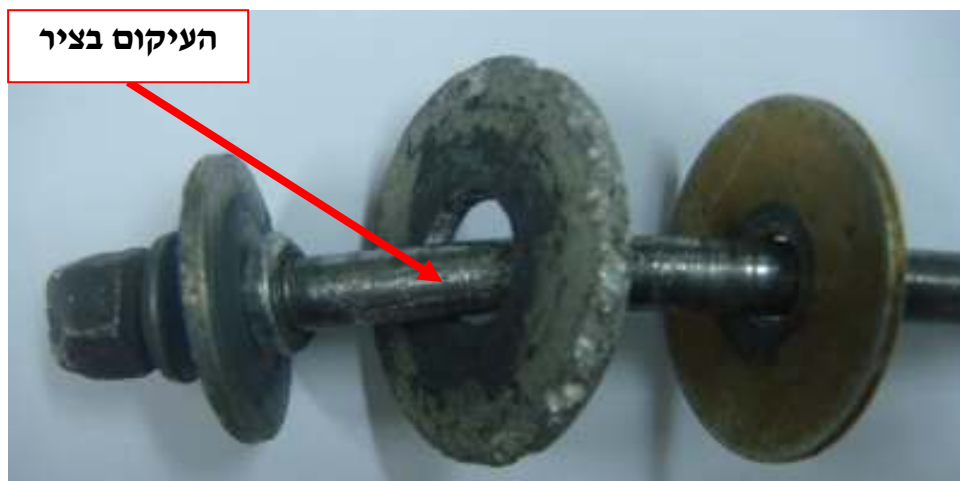
ציר הגלגל המעוקם וארבע הדיסקיות שלצידו

- 2.1.7 ביציאת הציר ממקומו, עקב אובדן ההידוק, "עפות" למעשה כל הדסקיות שהיו מותקנות בצד האום החסרה. יוצא מכך, שהדסקיות שנמצאו, **ארבע במספר**, שייכות לצד ציר החיבור שנשאר מהודק. צוות החקירה לא פסק מדוע נדרשו ארבע דסקיות - אפשר שמדובר ב"השלמת" מרווח חריג שנוצר בין הלחיים, ברם לאור נזקי התאונה באזור האמור, לא ניתן לשחזר את המצב היחסי שבין הגלגל לבין הלחיים.

- 2.1.9 לאומים מסוג "אבטחה עצמית" יש אורך חיים מוגדר, משום שהאבטחה העצמית אינה נשארת לעד והיא מתרופפת ככל שנעשה שימוש באום (פתיחה וסגירה). מקובל (למשל בחיל האוויר) שלא לעשות שימוש חוזר באום "אבטחה עצמית" שנפתחה.

לשקול הצורך בהכוונת בדיקה ספציפית לאופן חיבור הגלגלים באז"מים, הן בבדיקות תקופתיות והן בבדיקה היומית.

לבחון הצורך בהוצאת הוראה לכל מכוני הבדק, בדבר השימוש הנאות באומים מסוג "אבטחה עצמית" – אם קיים AC בנושא, מומלץ לצרפו להוראה.
