## דוח חקירה בטיחותית

תיק תאונה מס' 11-39

- השתבשות נחיתה, דילוג והעצרות מחוץ למסלול -

20.4.11	תאריך
152 צסנה	סוג כלי הטיס
4X-CHS	סימן רישום
ש"ת הרצליה	מקום האירוע

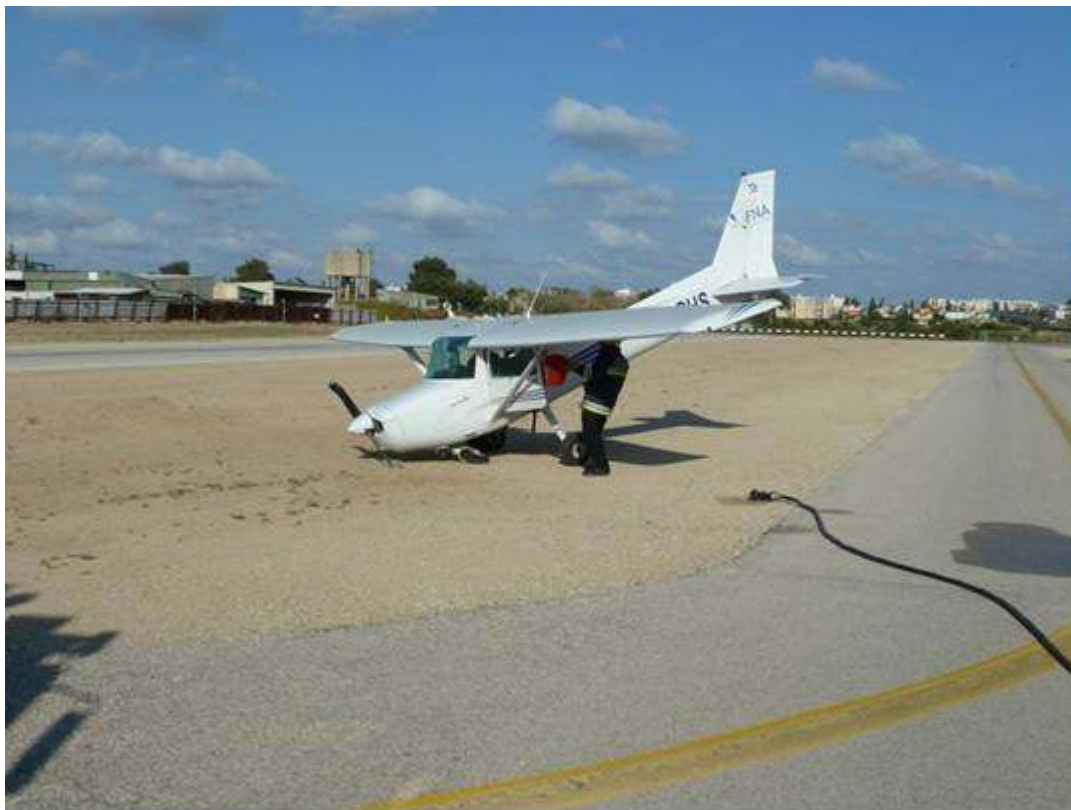
המטוס לאחר התאונה

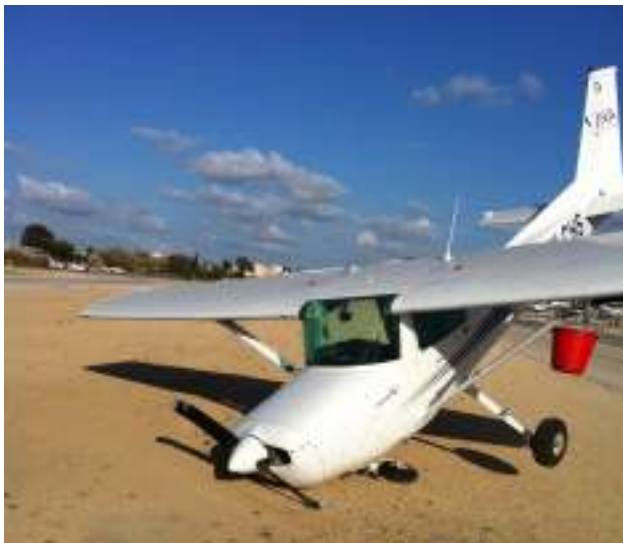
### המטוס

נמצא כשזנבו מורס באוויר ומכסה המנוע התחתון נוגע בקרקע.

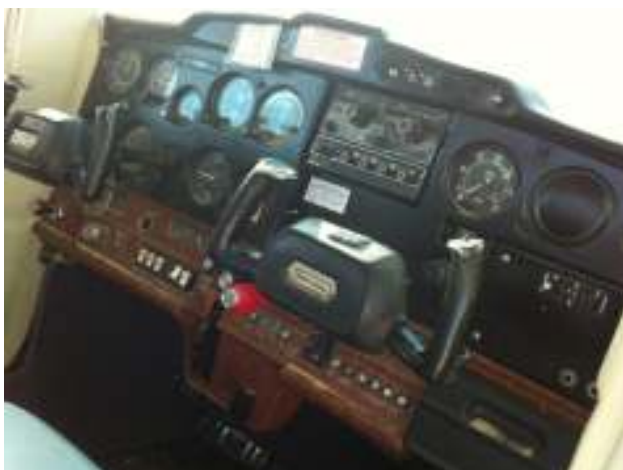
### מצב התא

תערובת במצב כבוי, ברז דלק סגור (בוצע על הקרקע לאחר הארוע, לפי הנחיית הכבאים), מצערת במקסימום כח, חוס מאייד פתוח, מאזנות מיושרות, ידית מדפים למעלה, דוושה שמאל של הגה הכיוון לחוצה למטה עד הסוף.

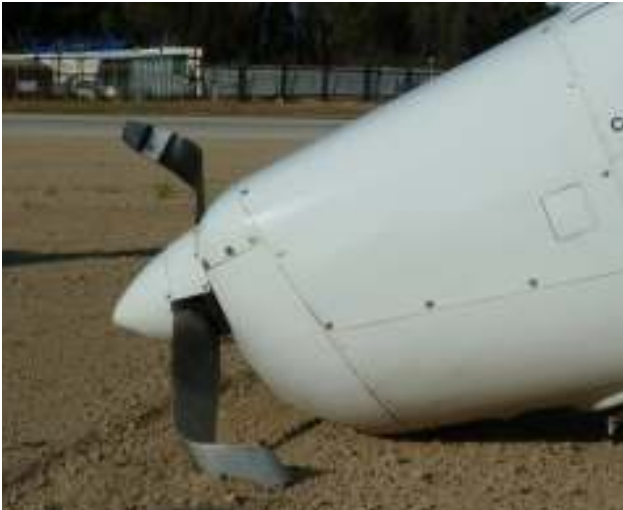
### קדמת החרטום

קצות להבי הפרופלור מכופפים  
בכוונים הפוכים סימני כורכר  
וכיפוף על הספינר, מלמדים על  
זוית הפגיעה.

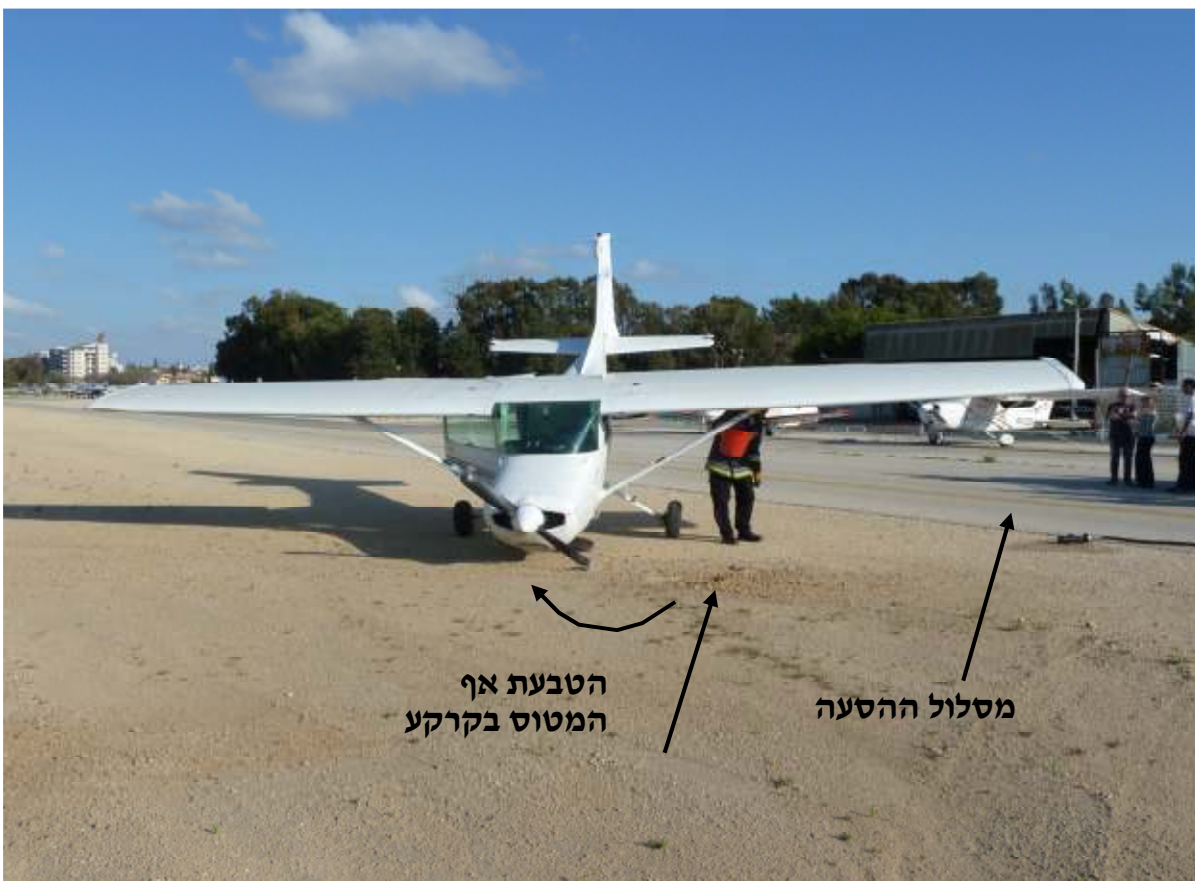
### תנוחה סופית

המטוס נעצר כ- 220 מטרים מתחילת המסלול, סמוך למסלול ההסעה, לאחר שהאף  
"הטביע" חותמו בקרקע וחזר מעלה, כ- 60 מעלות ימינה.  
כן נסע קדמי שבור ומכופף שמאלה, כני נסע ראשיים ללא פגיעה, שפשוף בקצה הקדמי  
של כנף ימין וכיפוף בשורש הכנף, בחלק התחתון והעליון. מדפים במצב מעלה ומאזנות  
מאוזנות. הגה כיוון מוטה כלפי שמאל הגה גובה במצב אמצע.
