דוח בירור נתונים בטיחותי

תיק תקרית חמורה מס' 11-91

- נחיתה ללא קבלת אישור המגדל וחציית רכבים -

10.8.11	בתאריך
צסנה 172	כלי הטיס
4X-CGE	סימן רישום
ש"ת חיפה	מקום האירוע

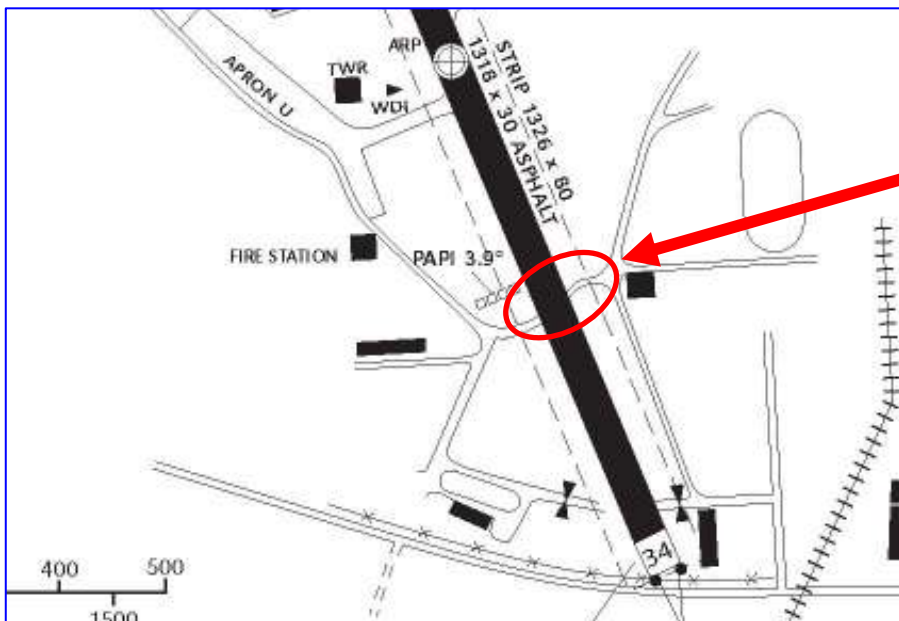
מיקום מחסומי
חציית המסלול

מסלול ההמראה/נחיתה מפריד בין שני חלקי הבסיס הצבאי וכתוצאה מכך התרחשו אירועי בטיחות חמורים, בהם חיילים וכלי רכב חצו את המסלול כשהוא פעיל. לפני שנתיים, במימון רשות שדות התעופה נבנתה מנהרה להולכי רגל אשר בזכותה נפתרה, כמעט לחלוטין, בעיית החצייה ע"י חיילים – המפגע הבטיחותי של חציית כלי רכב נותרה והיא נשענת על מחסומים המצויים בכל אחד מהצדדים של מעבר החצייה ואשר מופעלים ע"י פקח המגדל.

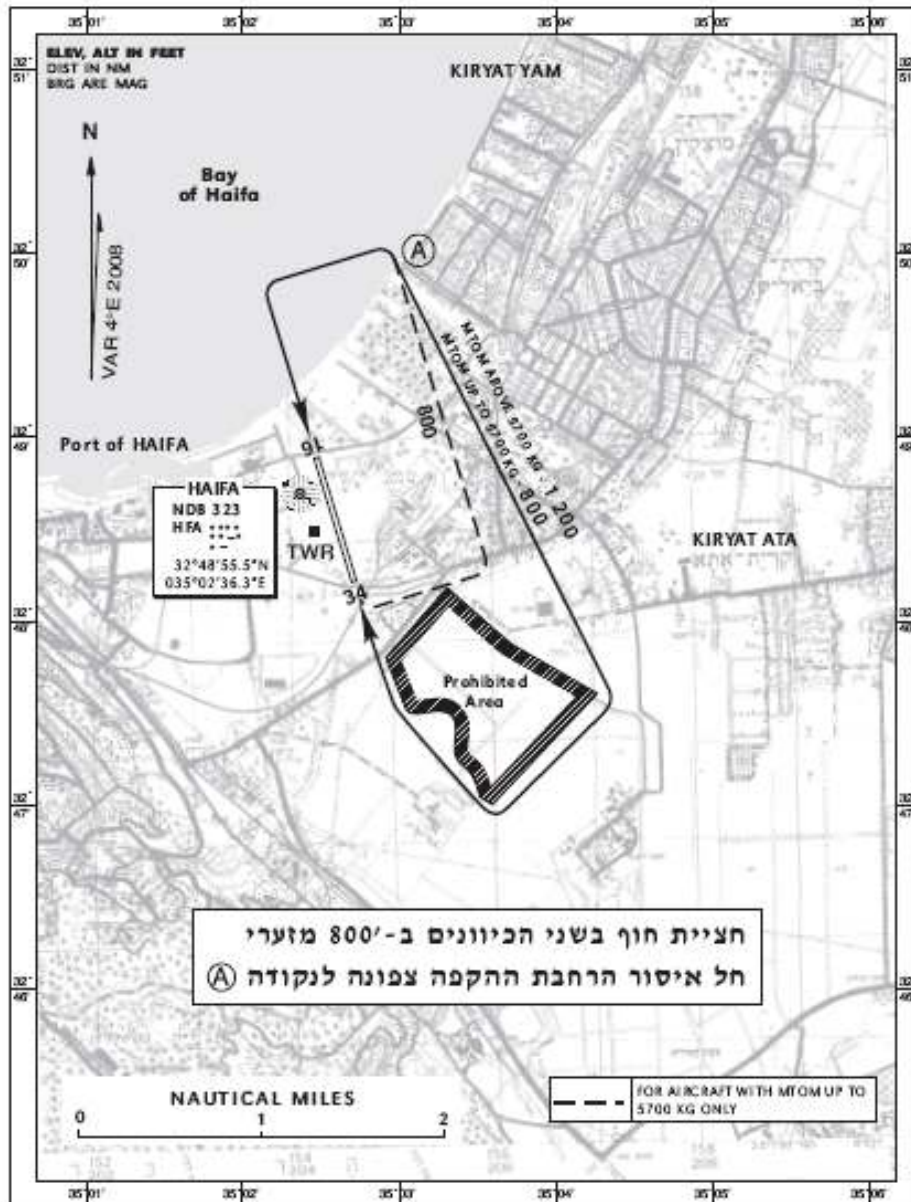
VISUAL CIRCUIT CHART

חציית חוף בשני הכיוונים ב- 800' מזערי
חל איסור הרחבת ההקפה צפונה לנקודה A

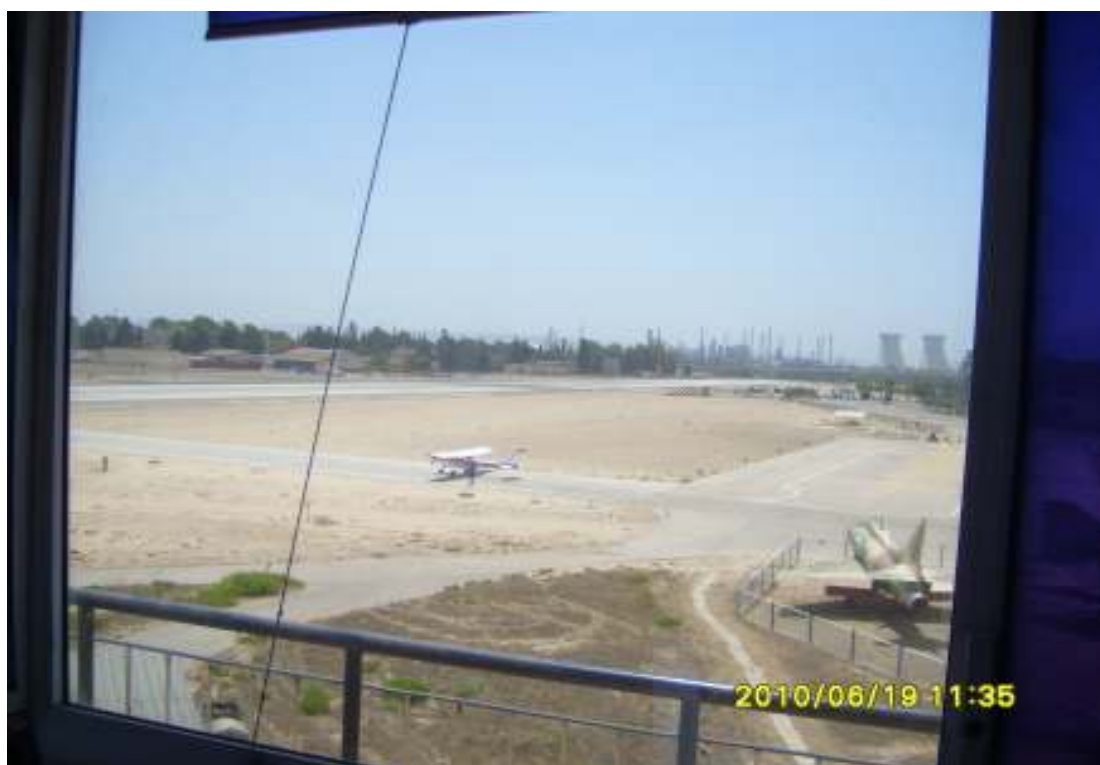
מבט מהמגדל על המחסומים

מניתוח התקשורת, יחד עם תיאורי טייס הביטחון, ניתן להתרשם, כי בשלב הסופי של ההקפה (אמצע צלע בסיס – נגיעה) היה ערוץ הרדיו עמוס וככל שידוע, טייסי הצסנה לא ביקשו רשות לנחות. יחד עם זאת, ההקפה הייתה נקייה יחסית, עובדת הימצאותו של מטוס הצסנה בהקפה בכלל ובסוף צלע עם הרוח בפרט, היו ידועים לפקח המגדל וסביר להניח שהוא לא עקב אחר מטוס הצסנה בנחיתתו, כל שכן לא "ניקה" את המסלול במבטו, קודם שהרים את המחסומים.

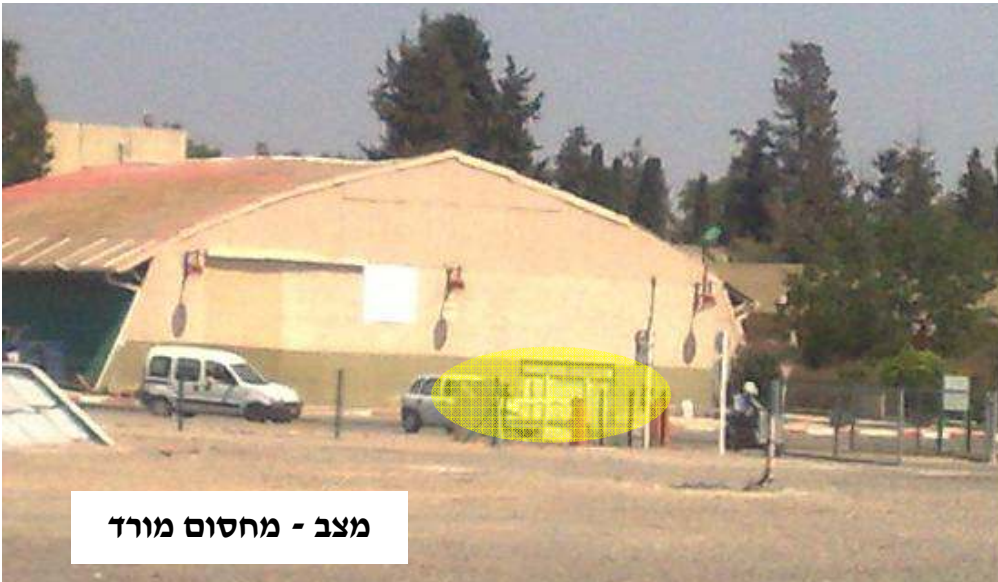
מחסומי האירוע

מצב - מחסום מורד

אחת הבעיות שבהפעלת המחסומים היא התלות המלאה בערנותו של פקח המגדל, להרים או להוריד את המחסומים בהתאם למצב ולנסיבות. בקשת הרשות של הטייסים, להמריא או לנחות, מוסיפה למודעותו של הפקח לתמונה האווירית ותורמת להפעלה היעילה של המחסומים, אך היא אינה חפה מטעויות, הן מצד הטייסים והן מצד פקחי המגדל.

צוות החקירה סבור שחובה ליתן פתרון תשתיתי למפגע הבטיחות החמור. בטווח המידי פתרון הנדסי, כמו מפסק קפיצי להרמת המחסומים, המחייב את הפקח להחזיק במתג כל זמן שרצונו שהמחסומים יהיו מורמים.

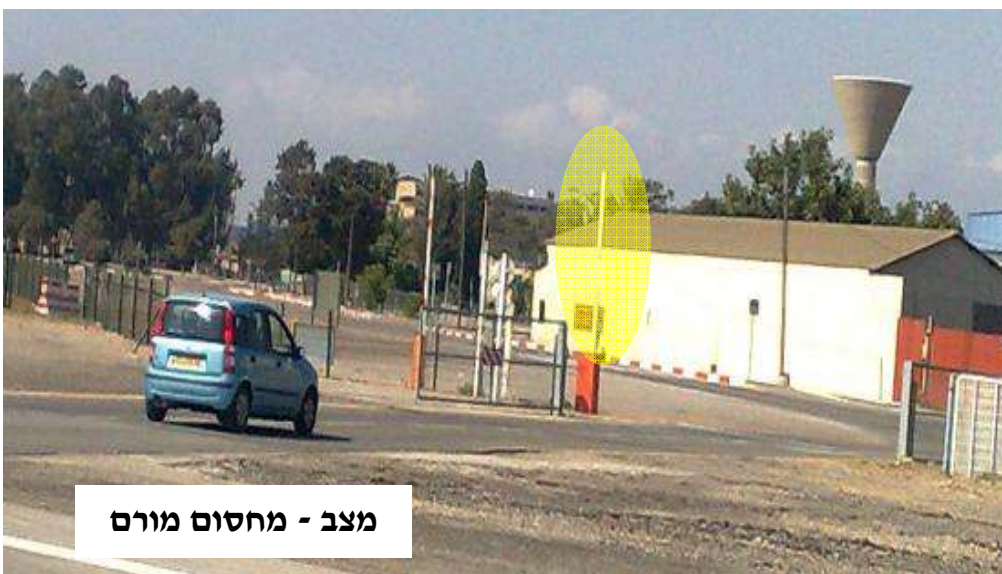
מצב - מחסום מורס

- 3.5 **מנגנון ההפעלה של המחסומים, אינו מונע את השארת המחסום, בטעות, במצב מעלה, גם אם קיימות נורות אזהרה. אירועי הבטיחות החוזרים ונשנים, בגין הפעלתו, מחייבים מתן פתרון תשתיתי שיבטל את הסיכון הנובע מהמפגע הבטיחותי.**
