דוח חקירה בטיחותית

תיק תאונה מס' 06-22

תאונת מטוס צסנה 152, רישומו 4X-CHG בשדה התעופה הרצליה,
בתאריך 4.7.06

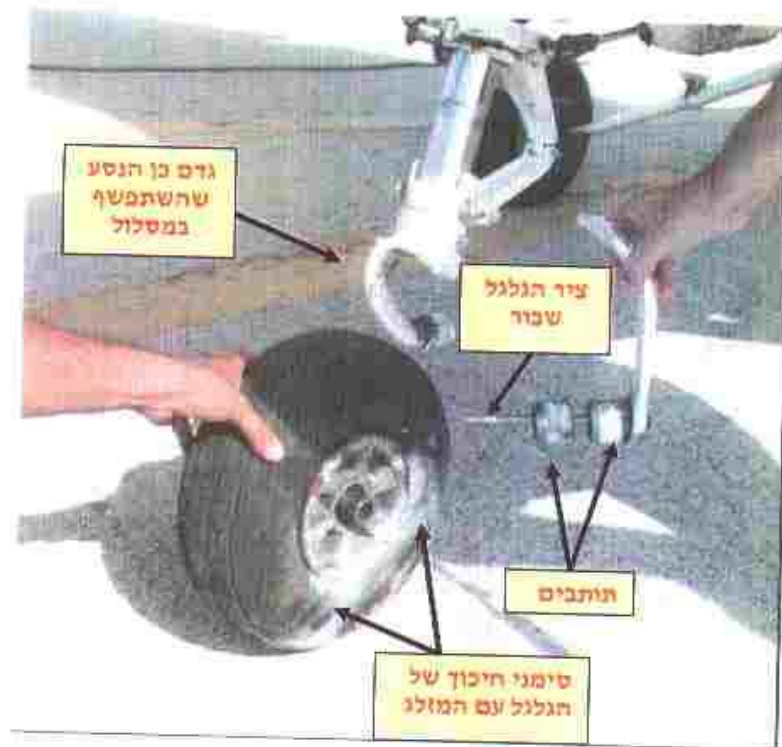
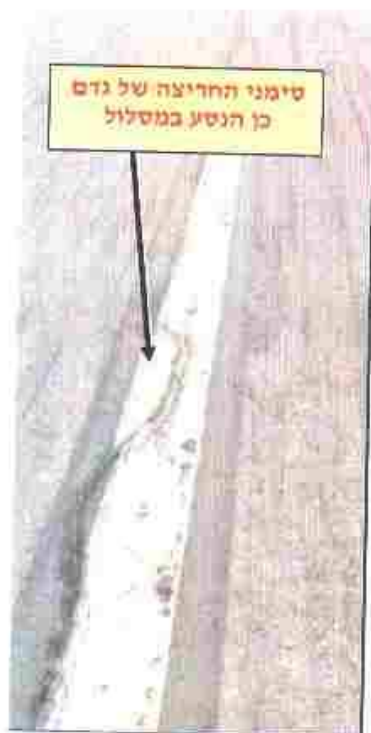
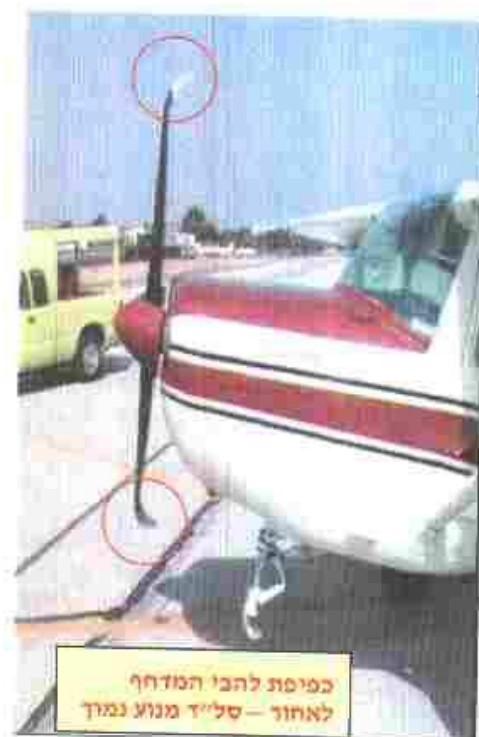
- 1) הבורג (ציר) המחבר את גלגל החרטום למזלג כן הנסע הקדמי נמצא שבור בצידו הימני ועקב כך לא הייתה אחיזה לגלגל, דבר שגרם ל"בריחתו" ממקום אחיזתו.
- 2) החלק שחסר בבורג השבור כולל את התברוגת ואת האום המחדקת הנמצאת בקצהו. מייד לאחר התאונה נעשה חיפוש מקיף לאורך המסלול בתרצליה ובצידו, במטרה למצוא את החלק השבור, ברם, החיפושים לא העלו דבר. לא מן הנמנע שהחלק החסר ניתן מהמטוס בעת ההמראה בחיפה.

- 6) במדידה גיאומטרית של איזור השבר נמצא, כי הוא חופף למצב בו נגזר הבורג באזור הכריכה הראשונה של תבריג הבורג – **נקודה המאופיינת בריכוז מאמצים**. בסבירות גבוהה ניתן להעריך כי ארע סידוק ראשוני באזור האמור:

- 7) סידוק ראשוני יכול היה להיווצר מכמה סיבות אפשריות:
 - א) אי הידוק אומי הבורג בפיתול מתאים ועקב כך נוצר מרווח מזערי בין כל החלקים המשתתפים בהידוק הגלגל, וכתוצאה מכך בכל תנועת צידוד של כן הנסע הקדמי מתחילה להיווצר מעין תנועה יחסית, בין החלקים שאינם מוצמדים כנדרש, ועקב כך נוצרים תנאים להיווצרות סידוק.

(ב) כפי שצוין קודם לכן, בורג הציר שכשל הינו זה המתאים למטוס שמורכבים בו חיפויים אווירודינמיים בגלגל החרטום, בעוד שבמטוס לא היו מורכבים חיפויים. ניתן להרכיב את הבורג האמור גם ללא חיפויים, בתנאי שמוספות דסקיות כעובי הפח של החיפוי שהוסר. בהעדר צד אחד של הבורג (הכולל את האום והדסקיות) לא היה ניתן לקבוע בפסקנות, כמה דסקיות הורכבו והאם עוביין אכן השלים את החסר. במקרה שכזה, בהעדר הידוק מושלם של מרכב הגלגל למזלג, כל תנועת צידוד של הגלגל הקדמי יכולה לגרום לתחילת הסידוק.

לבורג נשוא החקירה אין אורך חיים מוגדר, כך שאפשרי מאוד שאורך חייו כאורך שעות הגוף – היינו כ – 8,800 שעות. גם אם מורכב בורג כזה כהלכה, נראה כי יש להגביל את אורך חייו וזאת משום העומסים המצטברים שאותם הוא נושא, מה עוד שעלות החלפתו זעומה.

א. להחליף את בורגי החיבור של גלגלי המטוס למזלגות כן הנסע בכל המטוסים שצברו מעל 2,000 שעות טיסה, בביקורת הקרובה, ולקבוע אורך חיים מוגדר לבורג (מומלץ בין 1,000 ל- 2,000 שעות פעולה).
אחריות: מנהל רשות התעופה האזרחית
מועד ביצוע: 1.11.06
