דוח חקירה בטיחותית

תיק תאונה מס' 105-10

- פגיעה בציפור ושבירה כללית של החופה -

7.10.10	תאריך
RV-8A experimental	סוג כלי הטיס
4X-OYN	סימן רישום
צומת פורדיס	מקום האירוע

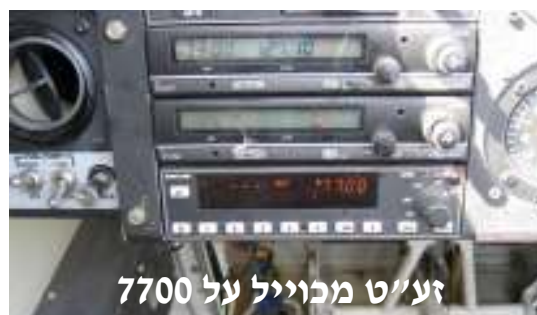
זע"ט מכויל על 7700

1.9.5 תחקור הטייס: מתחקור הטייס עולה, כי מיד בקרות האירוע, הועפו
האוזניות מראשו לחלקו האחורי של המטוס. מאחר שלא יכול היה לשדר
בנקודת זמן זו, כייל 7700 על הטרנספונדר.
בהמשך, מעט דרומית לנקודת "מחלף דרום", לאחר שהנוסע מאחור (אחיו)
סייע לו, חבש את האוזניות ודיווח חירום ועל הפגיעה לבקרת צפון - בהנחיית
הבקר עבר לקשר עם חיפה ודיווח אף להם. הטייס ציין, כי לא ניתן היה
לשמוע בברור את הקשר החיצוני, עקב הרעש שנוצר לאחר העפת החופה.
באשר להתארגנות לנחיתה, ציין הטייס, כי הבחין ברכבי כיבוי אש בצד
המסלול בעת הנחיתה.

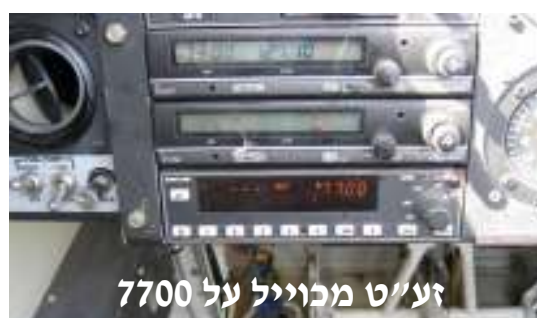
זע"ט מכוויל על 7700
