דוח חקירה בטיחותית

תיק תאונה קטלנית מס' 11-13

- אובדן כוח מנוע בגישה לנחיתה והתרסקות -

3.3.11	תאריך
צסנה 182	סוג כלי הטיס
4X-CHX	סימן רישום
דר' לש"ת ראש פינה	מקום האירוע

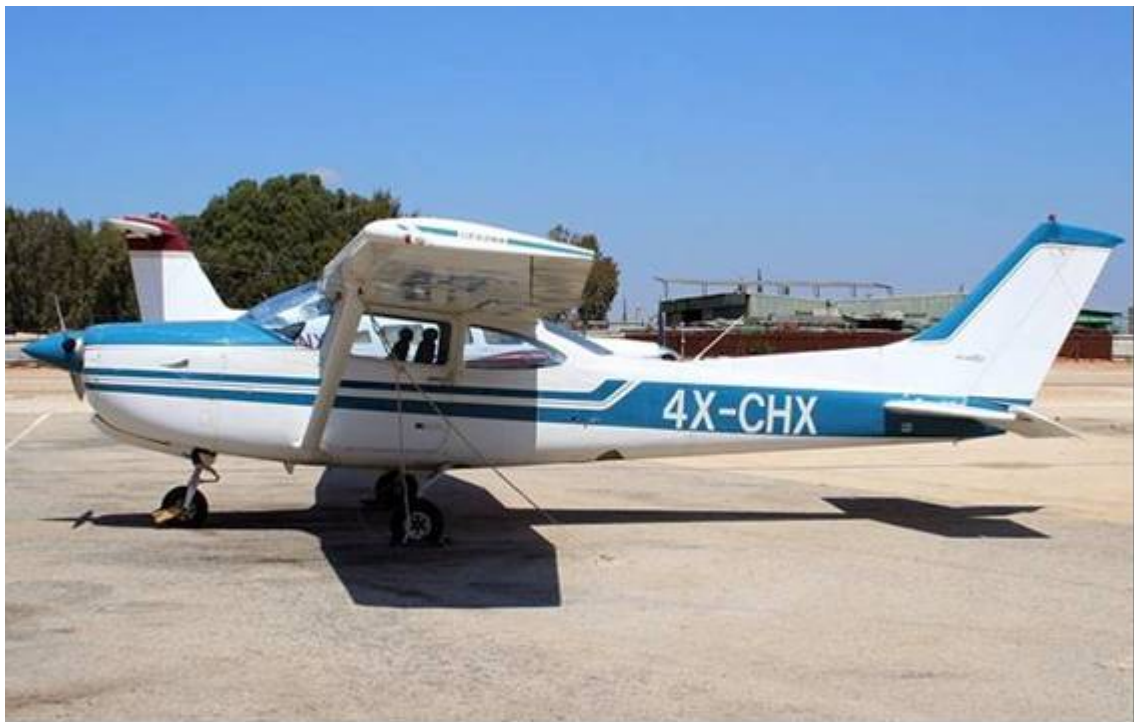
המטוס נשוא התאונה

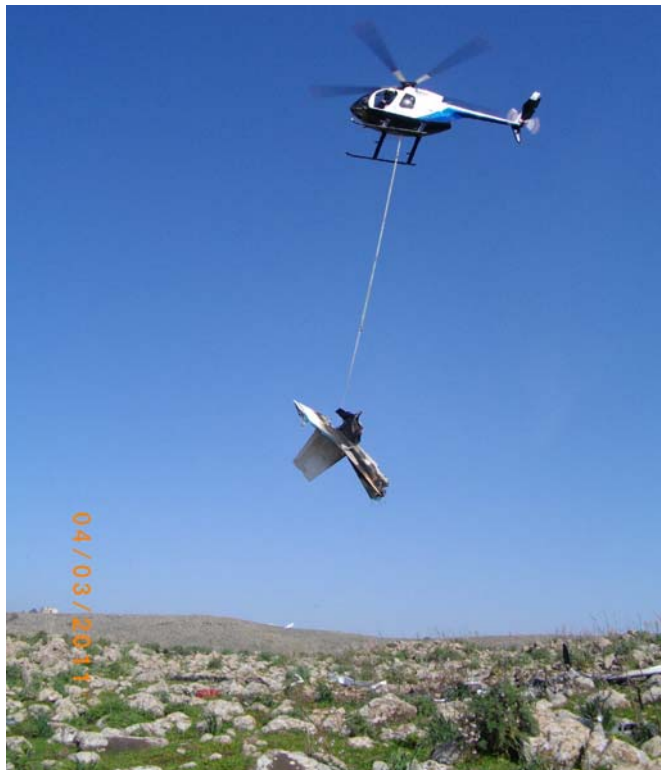
פינוי שברי המטוס במתלה מטען

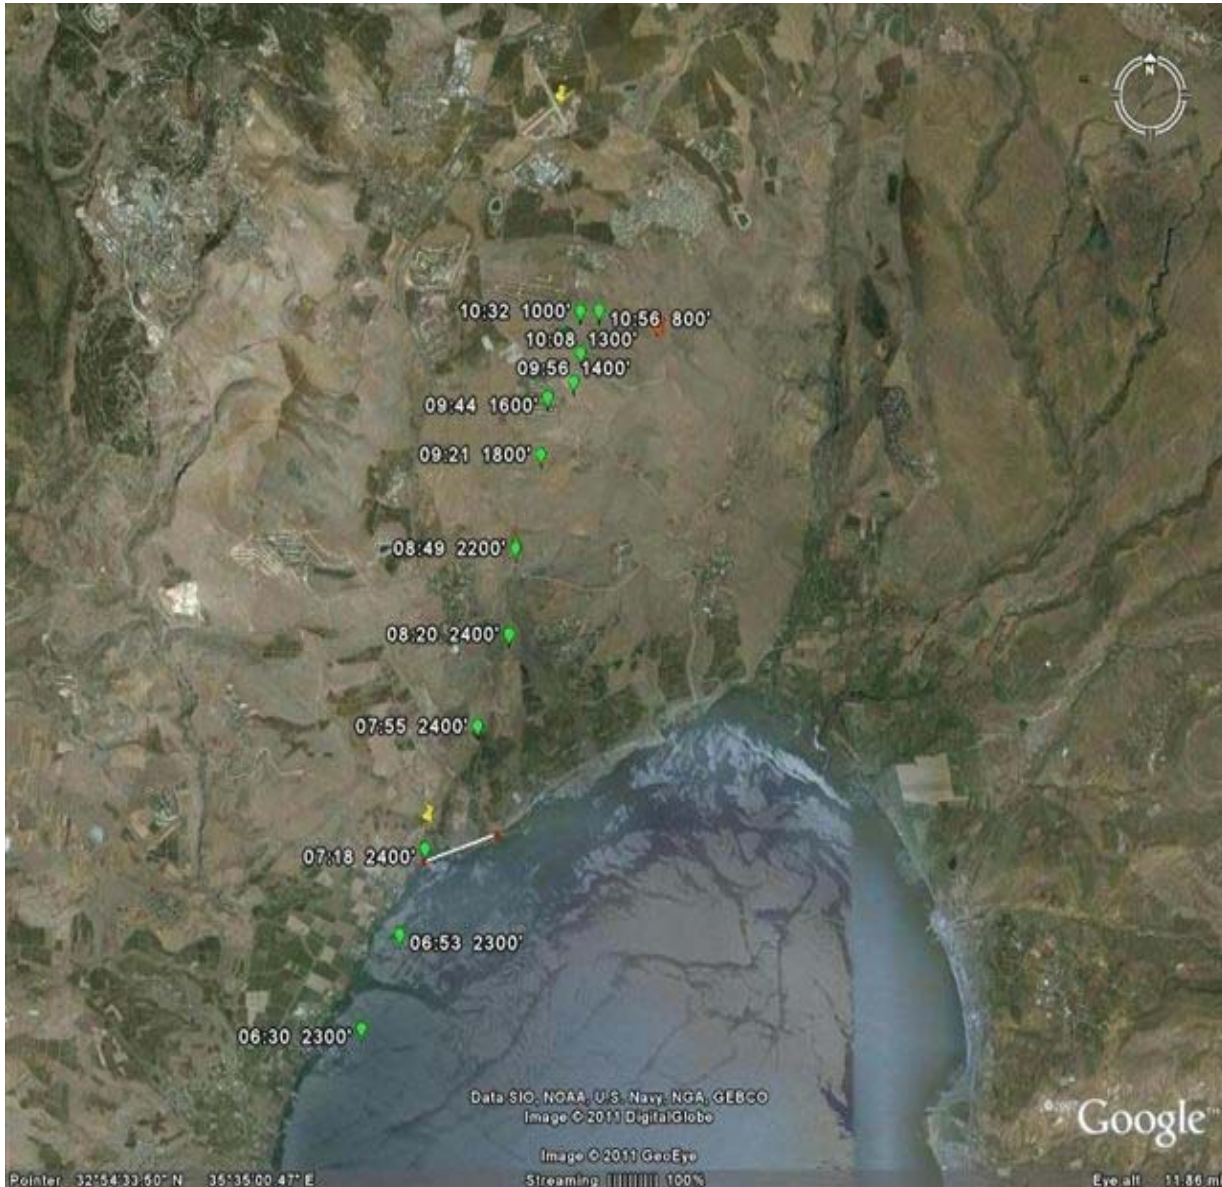
להלן תצלום גוגל של אזור הנתיב האחרון עליו הועלו הני"צ-ים והנתונים שהועברו על ידי חיל האוויר. עפ"י ניתוח הנתונים, קבע צוות החקירה, כי הנתיב שהוקלט הוא בהסחה מסוימת מערבה.

תמונת גוגל של הנתיב האחרון (ללא תיקון)

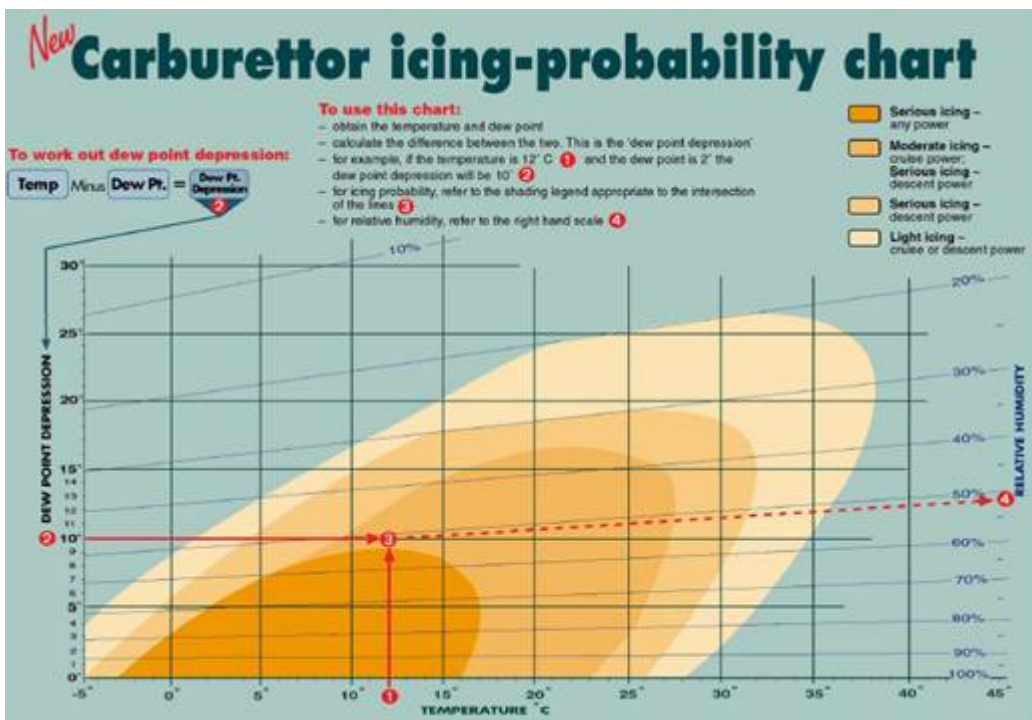
ברגע שלחץ האדים באוויר שווה ללחץ האדים ברוויה, תיווצרנה על-פני משטחים מוצקים (למשל, שמשות של מכוניות) טיפות טל. מן ההגדרה של טמפרטורת הטל אנו יכולים לקבוע, שהלחות היחסית, היא היחס בין לחץ האדים ברוויה בטמפרטורת הטל, לבין לחץ האדים ברוויה בטמפרטורה המקורית של האוויר (לפני שקיררנו אותו). על בסיס ידיעת הטמפרטורה החיצונית וטמפרטורת נקודת הטל (אותה ניתן לקבל מתחנה מטאורולוגית) ובהתבסס על חישוב מפל הטמפרטורה במעבר הוונטורי של המאייד, במנועי בוכנה, יצרו מדענים את "גרף ההתקרחות". בגרף מסומנים ארבעה אזורים צבועים, המציינים את חומרת ההתקרחות בכל אזור. לצורך בדיקת תנאי התקרחות ששררו באירוע מסוים, מציבים על גבי הגרף את הטמפרטורה החיצונית ואת טמפרטורת נקודת הטל. אם נקודת המפגש שלהם נופלת על אחד מהאזורים המסומנים בגרף, בוחנים את משמעות חומרת ההתקרחות, כפי שהיא מצוינת במקרא הצמוד לגרף.

1.11.5 המצב האופטימאלי להתקרחות מאייד

כאשר הטמפרטורה החיצונית הנה 20° צלסיוס וגם טמפרטורת נקודת הטל הנה 20° צלסיוס, נוצרים במאייד התנאים האופטימאליים להתקרחות, וזאת משום שמפל הטמפרטורה במאייד הנו 20° צלסיוס. כתוצאה מנתונים אלה, טמפרטורת האוויר במאייד תהיה אפס מעלות ואז מתחיל להיווצר הקרח.

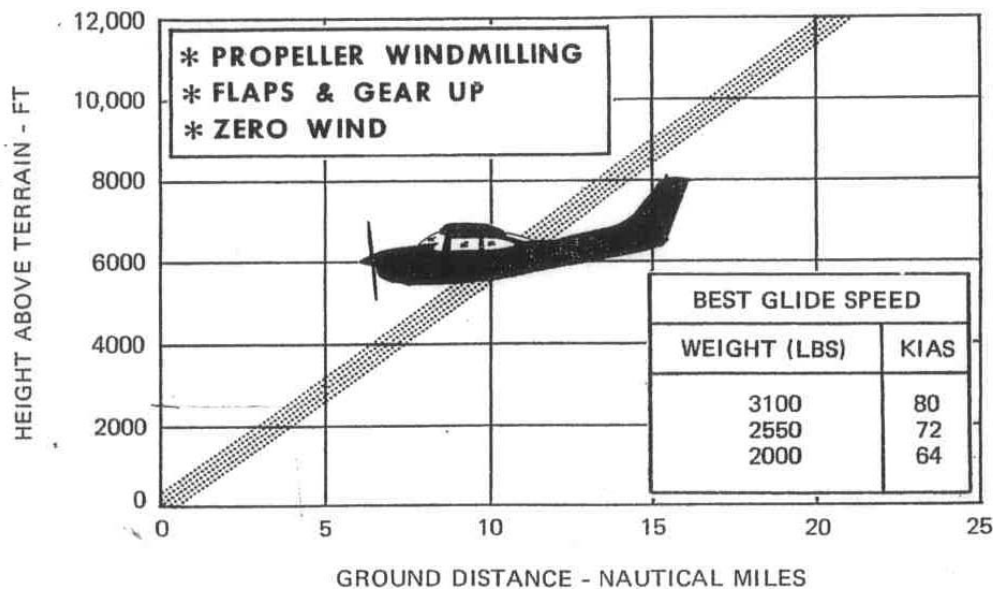
Figure 3-1. Maximum Glide

גרף הגלישה (עפ"י R182 PILOT'S OPERATING HANDBOOK)

משקל המטוס שחושב לעת האירוע היה 2,520 ליב, לערך. התוצאה המתקבלת לגלישה מיטבית: 600 רגל למייל במהירות 72 קשר.

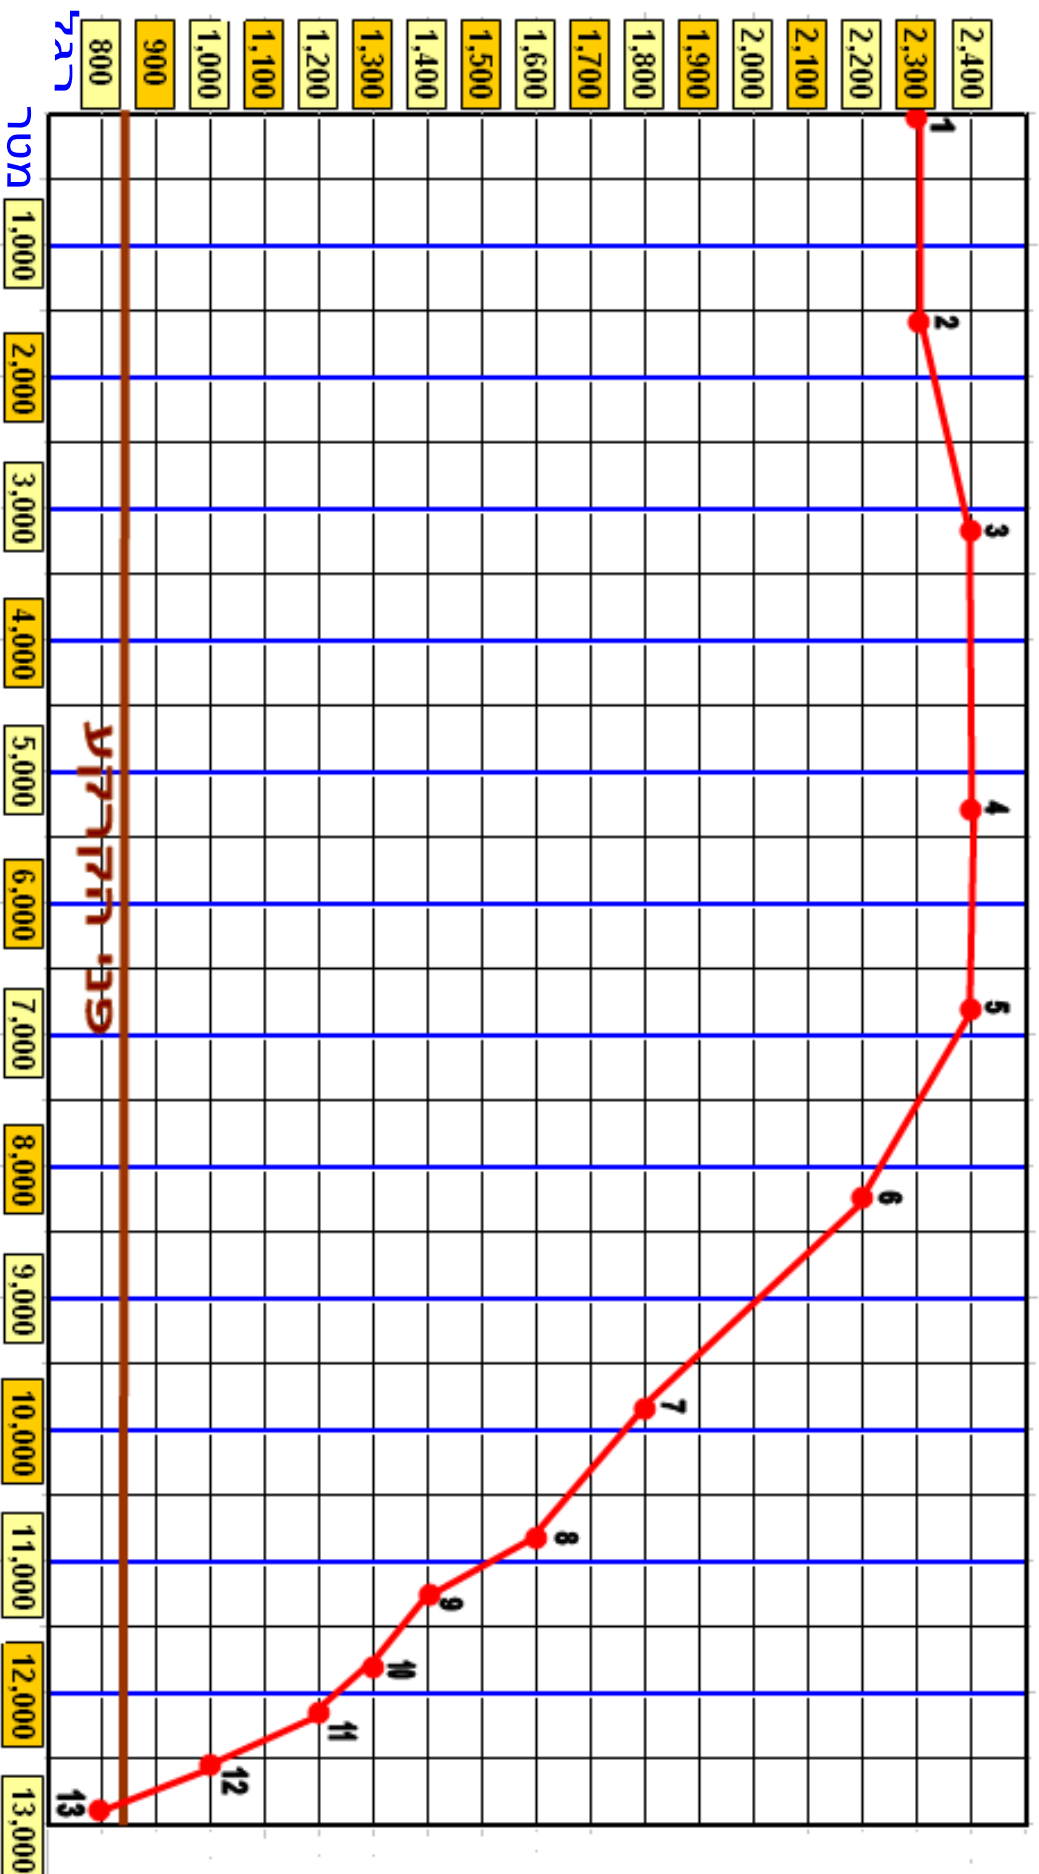
הקטע האחרון – גובה כתלות במרחק

הצלבת הדיווחים של הטייס עם הממצאים הטכניים, העלתה כאפשרות מובילה את התקרחות המאייד כגורם שהחל את תהליך הכשל. הערכה זו התחזקה, באופן משמעותי ביותר, לנוכח ממצאי הניתוח של הנתיב האחרון, יחד עם נתוני מזג האוויר והפוטנציאל להתקרחות מאייד באותם נתונים, שלכאורה נראו כיום יפה ו"בלתי מסוכן".
