דוח חקירה בטיחותית

תיק תאונה מס' 11-33

- קריסת כני נסע על הקרקע -

01.04.11	תאריך
PA- 23 (אצטק)	סוג כלי הטיס
4X-CAM	סימן רישום
ש"ת הרצליה	מקום האירוע

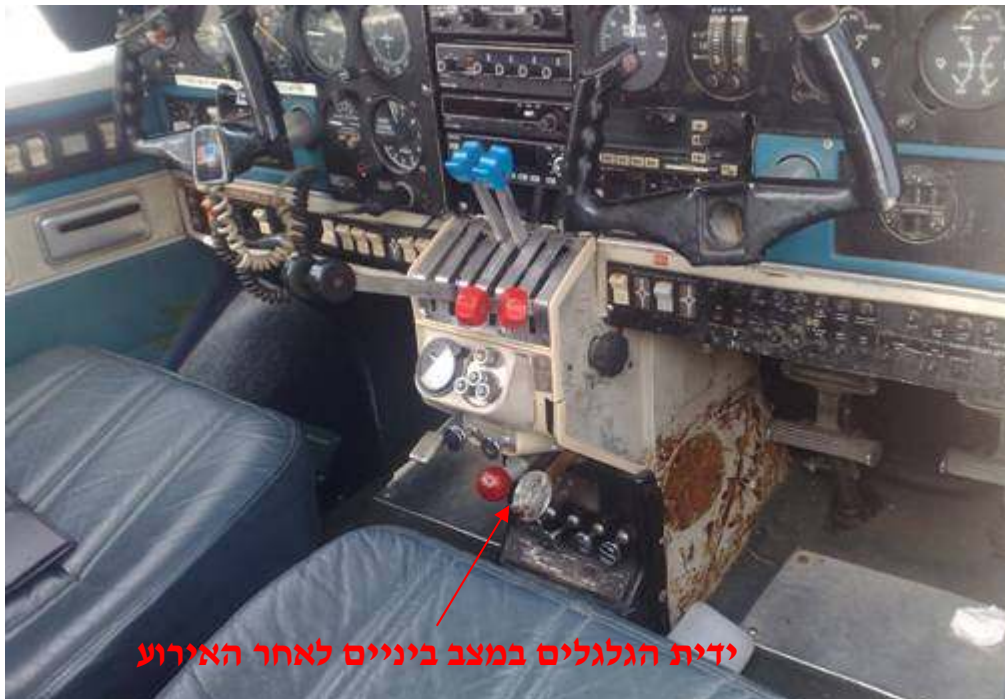
הטייס שחש מיידית בקריסת כן נסע שמאל, הפסיק מיידית את פעולת המנועים ואת מערכות החשמל במטוס.

בבדיקה ראשונית נראה כלי הטיס מוטה על צדו השמאלי, כאשר כנף שמאל והזנב במגע עם הקרקע. סימני פגיעה נראו בכנף שמאל, במדחף, בדלתות כן נסע שמאל. כן נסע ימין נראה במחצית מהלכו ללא נזק הנראה לעין. דלק רב נזל מהכנף השמאלית ונראה בכל סביבת האירוע.

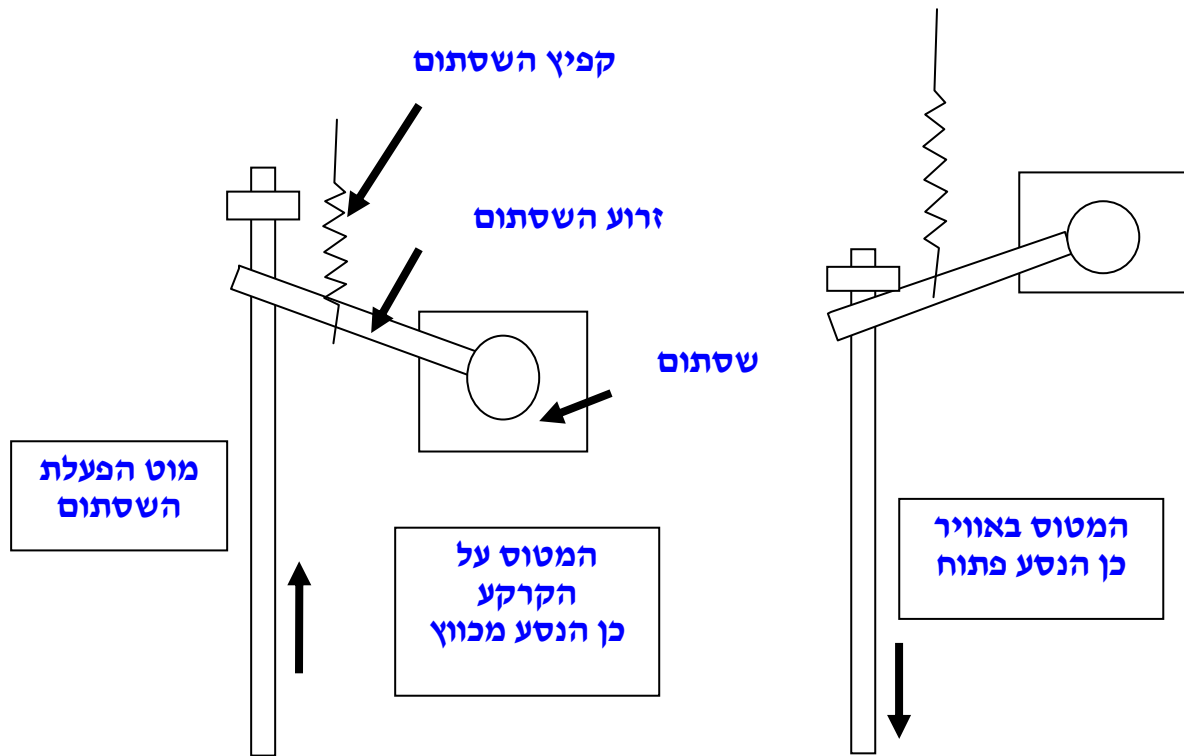
תאור סכמטי של המערכת

בעת בדיקת כן הנסע שביצע הטייס, נמצא השסתום למעשה במצב סגור, המאפשר הפעלת כני הנסע על הקרקע
