## דוח חקירה בטיחותית

תיק תאונה קטלנית מס' 11-35

- נפילה מגלשן אוויר במהלך רחיפה -

9.4.11	תאריך
גלשן אוויר	סוג כלי הטיס
North Wing 170	דגם
אתר מבוא חמה	מקום האירוע

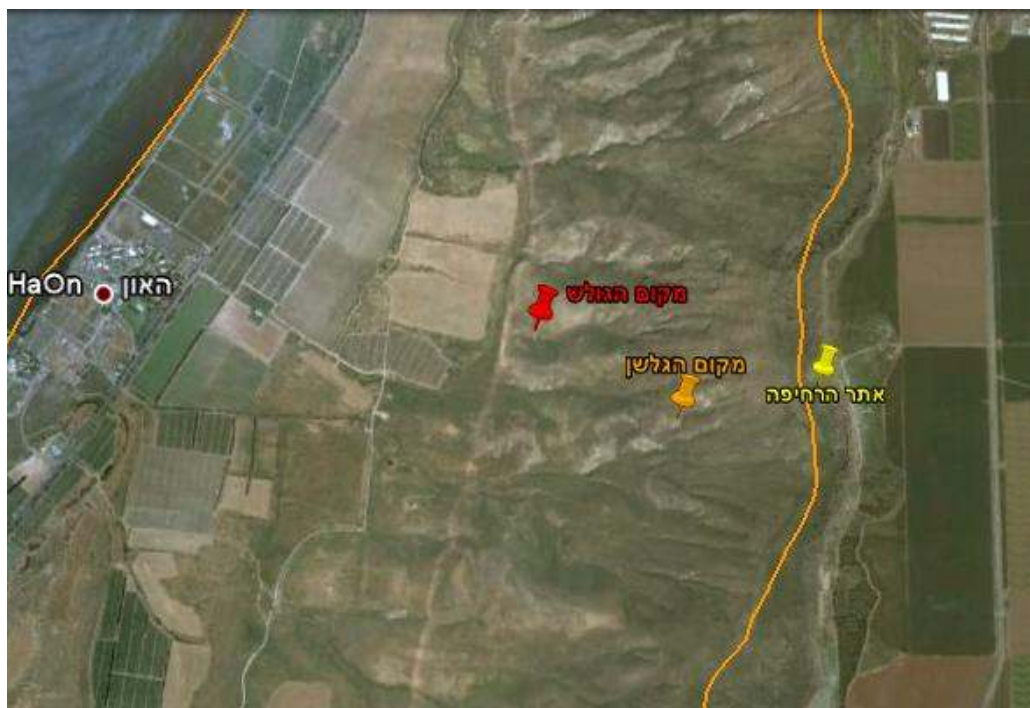
- 2.1.5 על-פי תנוחת הגופה בשטח ועל-פי הפגיעות בגוף ובקסדה, קבע הצוות הרפואי את מותו המידי של המרחף, בעת הפגיעה בקרקע, כתוצאה מנפילה מגובה, לפחות עשרות מטרים מעל לגובה נקודת הנפילה.

2.1.6 אתר התאונה, מתוך צילום וידיאו שבוצע ע"י הפרמדיק של מסוק מד"א
