דוח סופי לחקירה בטיחותית

תיק תאונה מס' 10-53

- נחיתת חירום עקב כביית מנוע באוויר -

3.6.10	תאריך
ATR-72	סוג כלי הטיס
4X-AVW	סימן רישום
עובדה	מקום האירוע

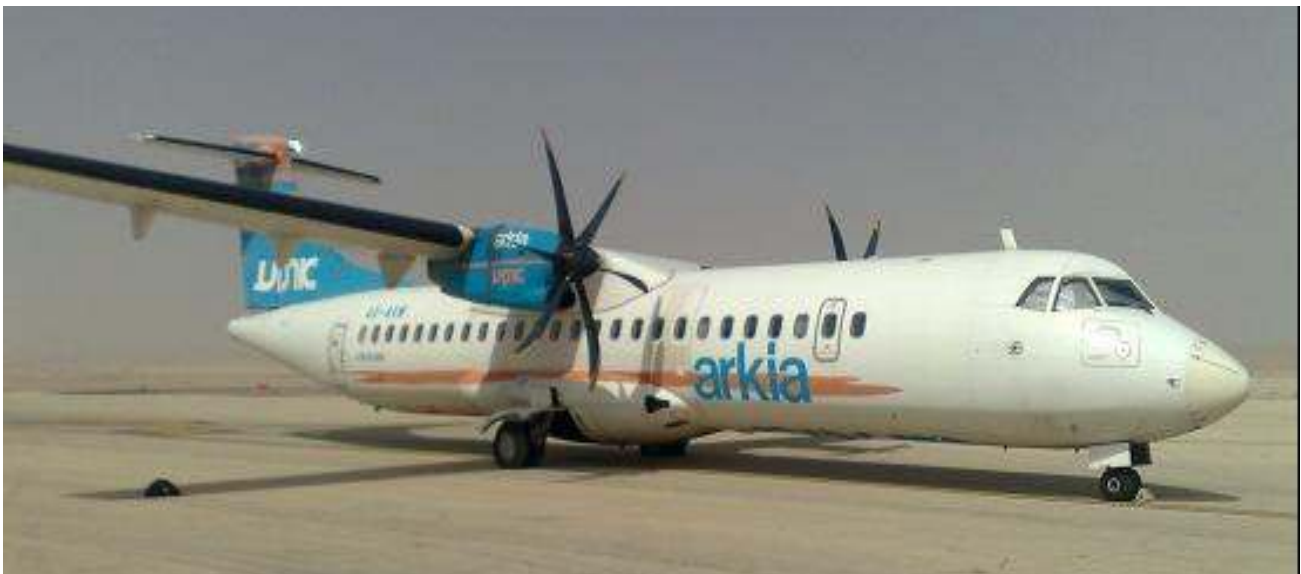
כלי הטיס במקום עצירתו בשדה התעופה עובדה, לאחר נחיתת החירום

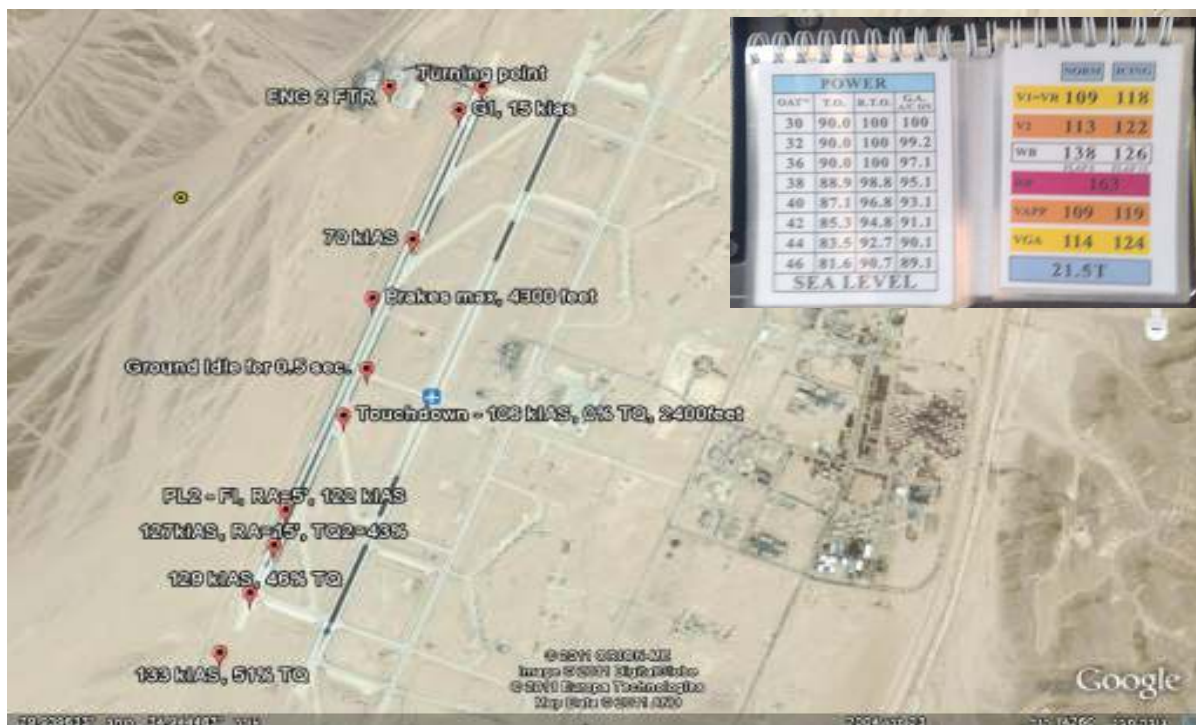
נתוני הנחיתה

1.5.3 בשדה הנחיתה נמצא המטוס ברחבת החניה הסמוכה לטרמינל האזרחי. המטוס נמצא ללא חנקן בשני גלגלי כן נסע שמאל. סימני חריצה/צמיגים נראו על מסלול ההסעה, המתחילים כמאה מטר מנקודת פינוי המסלול הראשי.
