דוח בדיקה ראשונית

תיק תקרית מס' 11-72

- ירידה, בפינוי שלאחר הנחיתה, לשול המסלול -

15.07.11	תאריך
C-172	סוג כלי הטיס
4X-CWR	סימן רישום
שדה דב	מקום האירוע

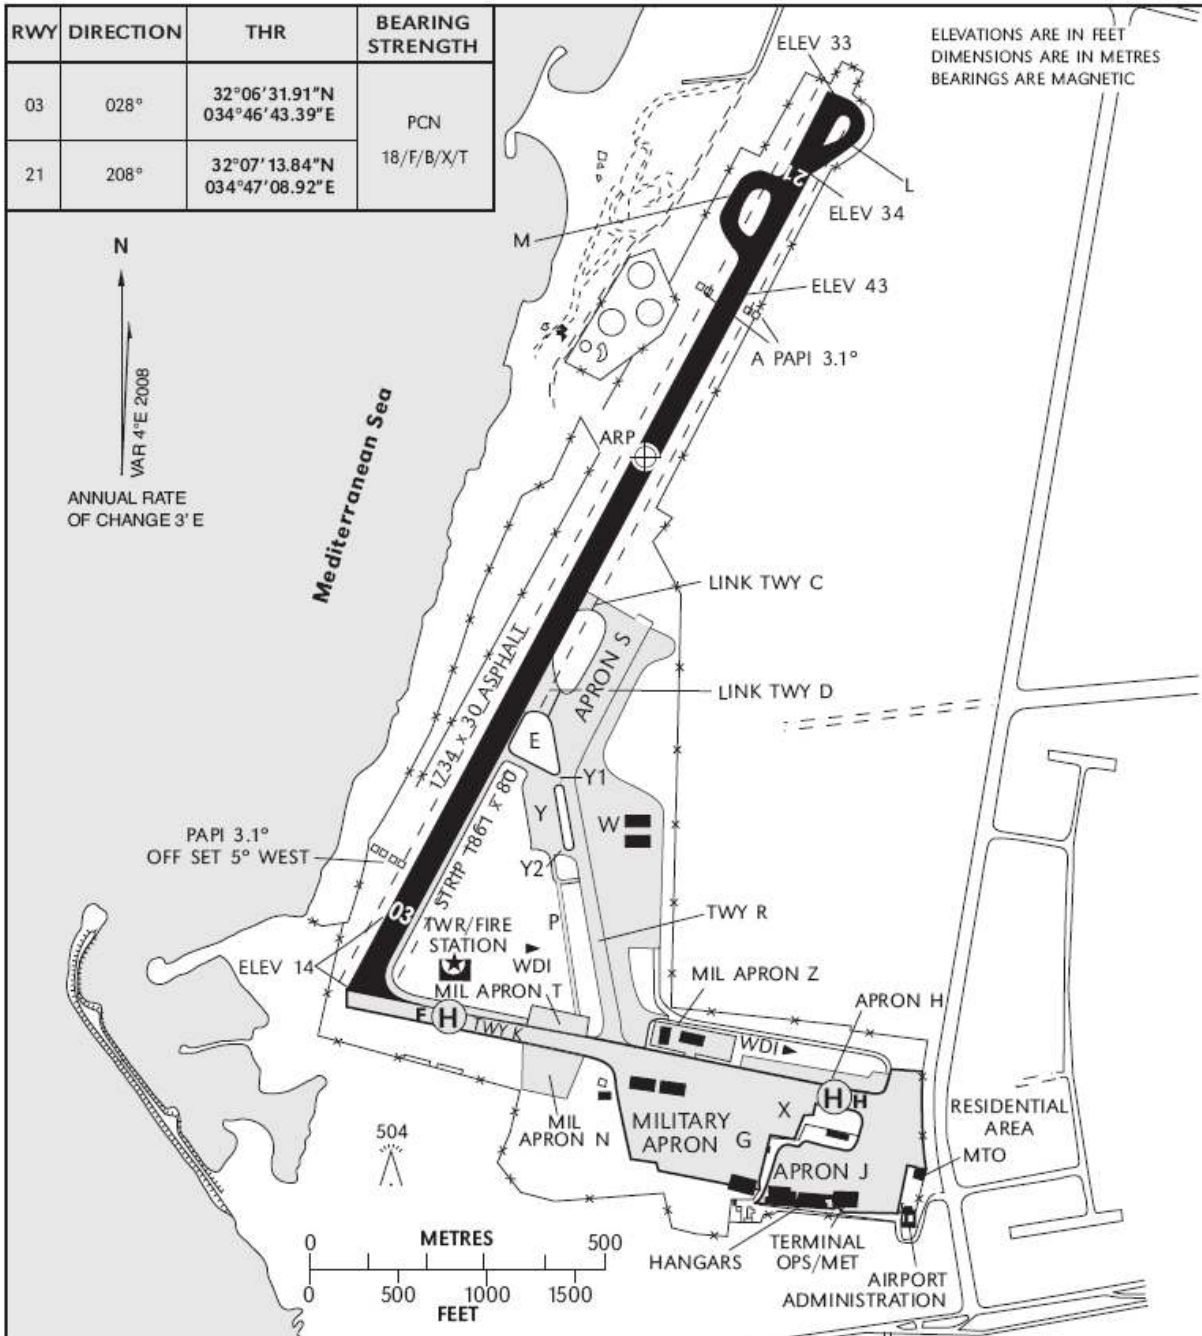
AERODROME CHART **32°06'51"N** **034°46'55"E** ELEV 43 ft **TWR 124.00** **GND 121.05** **TEL-AVIV/SDE-DOV**

בשדה דב קיימות שלוש קושרות פינוי ממסלול 03 :

ו - E.

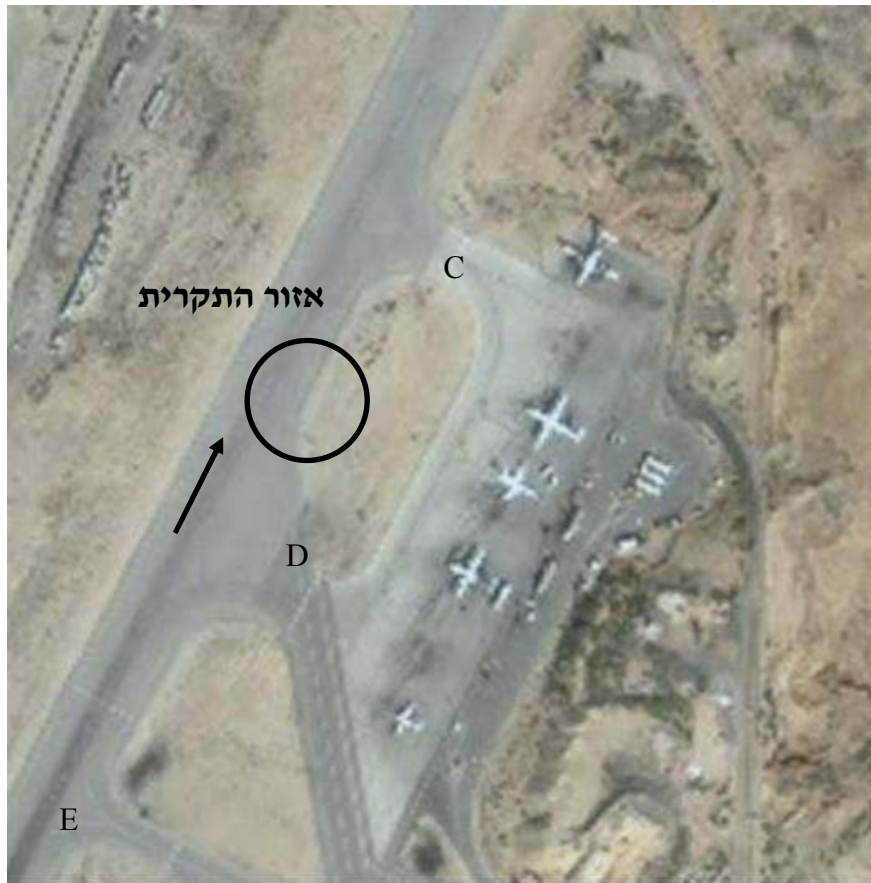
בבדיקת התאורות של צידי המסלול נמצא:
 בסמוך לתחילת קושרת הפינוי D, קיימת נורת-צד מסלול. במרכז הקושרת נורה שקועה.
 מעט אחר הקושרת נורה נוספת ובהמשך נורה הסמוכה לקושרת C.
 בלילה, מוארות נורות תיחום כחולות בשני צידי מסלולי ההסעה והקושרות.
 התאורות של המסלולים והקושרות ברורות למדי.
