דוח בירור נתונים בטיחותי

- היתפסות שסתום פליטה לאחר ההמראה -

תיק תקרית חמורה מס' 11-81

12.8.11	בתאריך
צסנה 172N	כלי הטיס
4X-CHC	סימן רישום
מנחת מגידו	מקום האירוע

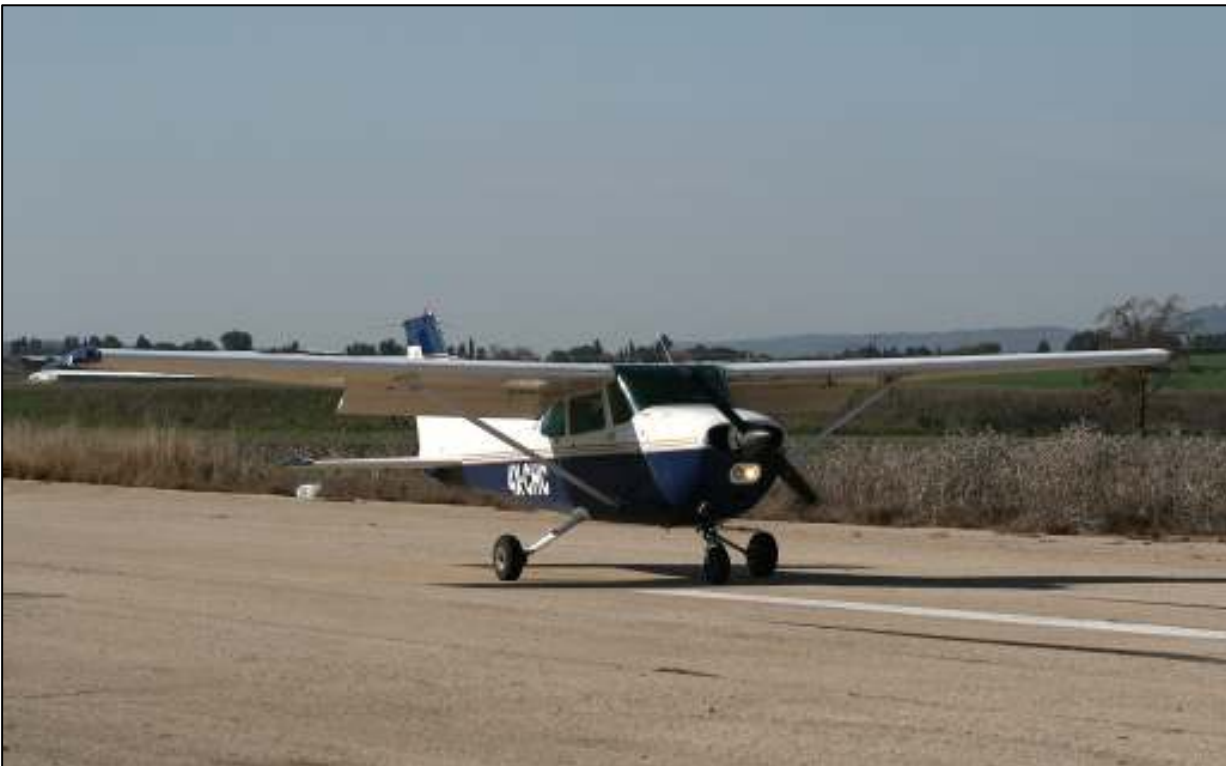
לאחר המראה ממסלול 27 במנחת מגידו, בגובה 300 רגל לערך, חש הטייס ברעידות מנוע חזקות מאוד, מלוות באובדן חלקי של כוח המנוע, שהתבטא בעליות ובירידות סל"ד המנוע לסירוגין – הטייס החליט למצות את כוח המנוע למקרה שיידרש לנחיתה אונס והמשיך לטפס. הטייס הצליח לטפס עד לגובה 900 רגל ומשם פנה אל עבר המסלול ונחת בשלום. בבדיקת המנוע על הקרקע נמצא ששסתום פליטה בצילינדר מס' 2 תפוס.
