דוח חקירה בטיחותית

תיק תקרית מס' 10-12

- גמר מסלול בנחיתה -

תאריך	-	29.1.10
סוג כלי הטיס	-	פייפר מאליבו, PA-46
סימן רישום	-	4X-CYS
מקום האירוע	-	שדה תעופה הרצליה

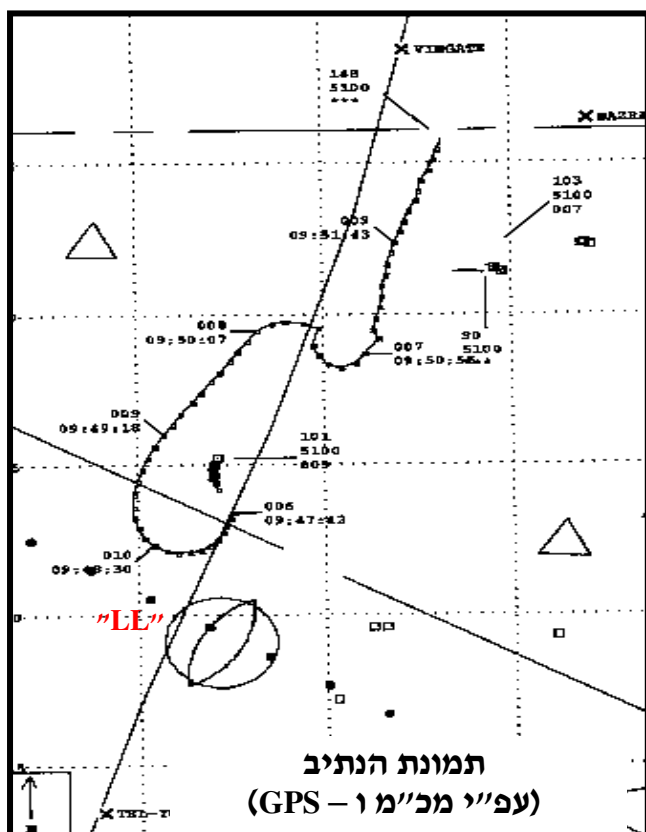
הטייס עוכב, לדבריו, על הקרקע, בשדה דב, למשך זמן רב והתבקש, לאחר ההמראה, לשמור ציר, דרומה. לגרסתו המשיך דרומה עד ליפו, משם הופנה מערבה וצפונה והונחה שלא לפנות מזרחה לקאנטרי, ללא אישור המגדל. הטייס המשיך צפונה, עד שחלף את נקודת "מרינה" בהרצליה, משם הונחה לחזור דרומה לנקודה קאנטרי, ומשם עבר להרצליה. מבדיקת נתוני הטיסה בפועל, כפי ששוחזרו מנתוני מכ"מ בן גוריון ומנתוני מכשירי המטוס, נמצא, כי הטייס המשיך דרומה לאחר ההמראה, עד לנקודה צפונית ל- "LL", פנה מערבה וצפונה, חלף צפונית מערבית ל"קאנטרי", ודרומית למרינה בהרצליה, פנה לכיוון דרום מזרח לנקודה קאנטרי ועבר לקשר עם הרצליה טרם הגעתו לקאנטרי.

בהרצליה, פנה לכיוון דרום מזרח לנקודה קאנטרי ועבר לקשר עם הרצליה טרם הגעתו לקאנטרי.
