## דוח חקירה בטיחותית תיק תאונה מס' 65-07

תאונת ממ"ג באזור צומת עד הלום  
בתאריך 28.10.07

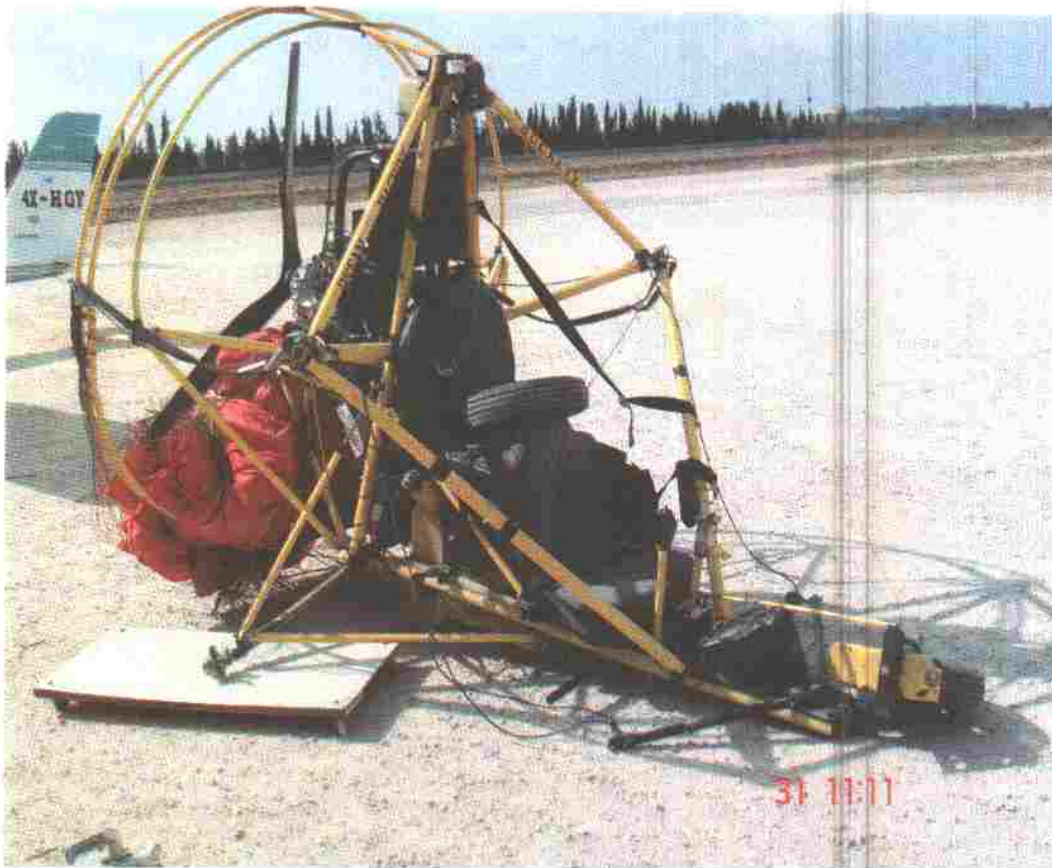
בעת טיסה, באזור האסור לטיסה, ביצע הטייס פנייה שמאלית במהלכה פגעו מיתרי המצנח בכבלי מתח חשמל וכתוצאה מכך אבדה השליטה בממ"ג. כלי הטיס נפל על צדו הימני כשחרטומו מוטה מטה ופגע בחוזקה בקרקע. הטייס נשרט באופן קל ברגלו הימנית.
