דוח חקירה בטיחותית סופי

תיק תאונה מס' 18-27

- תקלת מנוע ונחיתת אונס בשטח -

22.3.2018	בתאריך
152 צסנה	כלי הטיס
4X-CHS	סימן רישום
חיפה	מקום האירוע

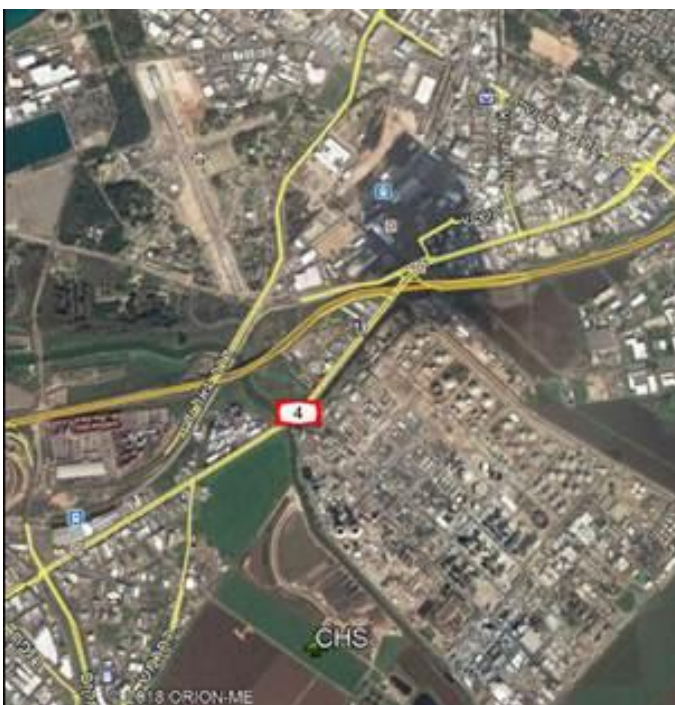
1.5 מרחב האירוע

שדה התעופה חיפה ממוקם צפונית לעיר ומערבית למתחם בתי הזיקוק. ההקפה הסטנדרטית (ההקפה בה התרחש האירוע) הינה הקפה ימנית למסלול 34, בצלע עם הרוח מקיפים את מתחם בתי הזיקוק ופונים ימינה לצלע סופית ארוכה.

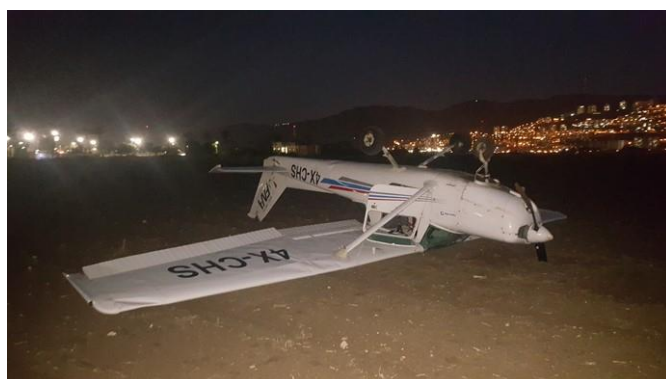
המטוס באתר האירוע

המטוס נמצא עם נזקים מבניים לאורכו. כן נסע קדמי שבור, להב מדחף עם כיפוף קל, נזקים במייצב ובהגה הכיוון, וסימני פגיעה במאזנת ימין.
